# Der parodontale Risikopatient

Patienten haben heute neben einer gestiegenen Erwartungshaltung an eine zahnärztliche Versorgung auch den Wunsch nach oraler Rehabilitation bis ins hohe Alter sowie einer bestmöglichen Herstellung ihrer Lebensqualität in funktioneller und ästhetischer Hinsicht.<sup>6</sup> Der folgende Beitrag soll eine durchgeführte implantologische Versorgung im Unterkiefer zur Wiederherstellung der Lebensqualität eines 75-jährigen Patienten mit PA-Vorgeschichte und IL-1-Polymorphismus zeigen.

**Autoren:** Dr. Inga Boehncke, M.Sc., ZTM Moritz Thole

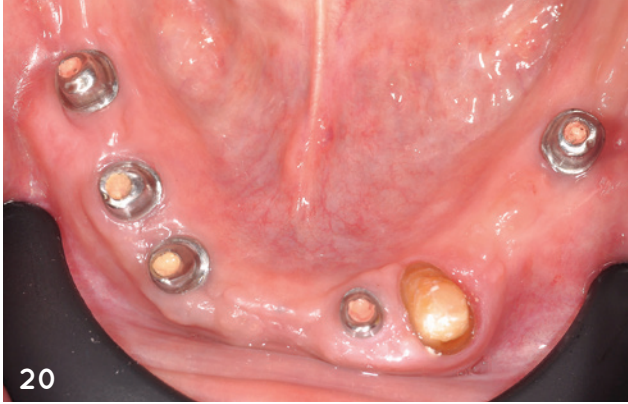
20

Eine Woche später wurden die Anprobe der Primärteleskope auf dem Zahn 33 und der individuellen Abutments (Atlantis®, Dentsply Sirona Deutschland; Abb. 17–19) sowie eine Bissnahme mit einer Bisschablone durchgeführt. Eine Zwischenanprobe der Modellguss-Sekundärkonstruktion fand statt, um Spannungsfreiheit zu garantieren. Nach Wachsenprobe und erneuter Bissnahme wurde die Arbeit fertiggestellt. Die Gingivaformer wurden gegen die Titanabutments getauscht, welche mit 30 Ncm angezogen wurden und vor Insertion einem speziellen Reinigungsprotokoll unterzogen wurden. Die Schraubenkanäle wurden mit Guttapercha verschlossen und die Primärteleskope mit Harvard zementiert (Abb. 20–22).<sup>3</sup> Die Arbeit wurde eingegliedert (Abb. 23 und 24).
