# Kompositversorgung im Zweischichttechnik-Verfahren

Ein Beitrag von Dr. Katja Winner-Sowa

**ANWENDERBERICHT** /// Endodontisch behandelte Zähne sind häufig durch eine starke Schädigung der koronalen Zahnhartsubstanz gekennzeichnet, die meist auf ausgedehnte kariöse Läsionen sowie die erfolgte Trepanation zurückzuführen ist. Der Behandlungserfolg ist nicht nur von der sorgfältigen Aufbereitung und Obturation der Wurzelkanäle abhängig, sondern auch von der Qualität der koronalen Versorgung. Deren Lebensdauer wird in hohem Maße von dem Volumen und dem Zustand der verbleibenden Zahnhartsubstanz beeinflusst.

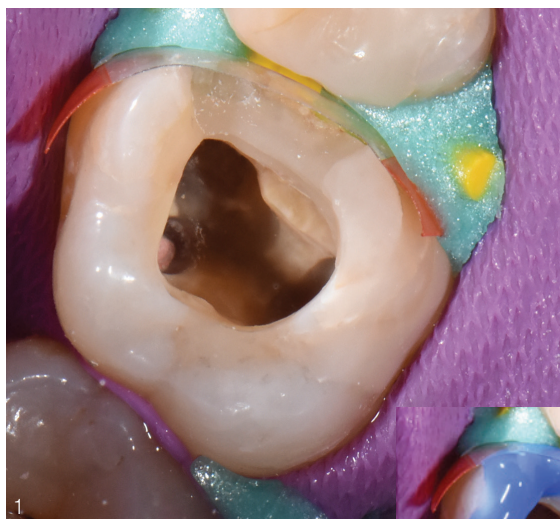
**Abb. 1:** Saubere, optimal für das Bonding vorbereitete Kavitätenoberfläche nach dem Sandstrahlen mit Aluminiumoxid. **Abb. 2:** Ätzen der Schmelzränder mit Phosphorsäure-Ätzel für 30 Sekunden. **Abb. 3:** 15-sekündiges Ätzen des Dentins.

Eine Matrize wurde um die Behandlungsfläche gespannt und die Kavitätenoberfläche für das Bonding durch Sandstrahlen mit Aluminiumoxid vorbereitet (Abb. 1). Die Schmelzränder wurden jeweils mit Phosphorsäure-Ätzel für 30 Sekunden bearbeitet

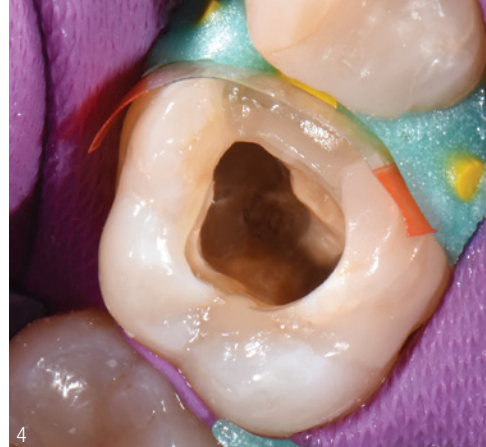
**Abb. 4:** Situation nach Applikation des Universaladhäsivs G-Premio BOND. **Abb. 5:** Restauration des tiefsten Teils der Kavität mit everX Flow® (Bulk-Farbe). **Abb. 6–7:** Fixierung des Matrizenbandes mit einem Füllungsinstrument und ausgehärtetem Komposit in der Kavität. **Abb. 8:** Aufbau der mesialen Wand mit G-ænial® A'CHORD (Farbe A2). **Abb. 9–11:** Restauration unter sich gehender Bereiche der Kavität mit everX Flow® (Dentinfarbe). **Abb. 12:** Restauration unmittelbar nach ihrer Fertigstellung. **Abb. 13:** Überprüfung der Okklusalkontakte. **Abb. 14:** Behandlungsergebnis nach finaler Politur mit EVE-Polierern.

(Abb. 2), das Dentin für 15 Sekunden (Abb. 3). Zunächst erfolgte die Applikation des Universal-Adhäsivs G-Premio BOND (GC; Abb. 4), das in allen drei Ätztechniken angewendet werden kann. Im vorliegenden Patientenfall wurde die Total-Etch-Technik verwendet. Um die verbleibende Zahnhartsubstanz zu stabilisieren, wurde der tiefste Teil der Kavität mit everX Flow® (Bulk-Farbe) restauriert (Abb. 5). Damit ein enger Approximalkontakt sichergestellt werden konnte, wurde das Matrizenband mit einem Füllungsinstrument während der Lichthärtung befestigt (Abb. 6 und 7). Im Anschluss erfolgte der Aufbau der mesialen Wand mit G-ænial® A'CHORD (Farbe A2). Dieses Komposit hat eine feine seidige Konsistenz, klebt nicht am Instrument und ist damit einfach applizierbar. Als Liner kam am Boden des approximalen Kastens G-ænial® Universal Injectable (Farbe A2, GC) zum Einsatz (Abb. 8). Dann wurden die unter sich gehenden Bereiche der Kavität mit everX Flow™ (Dentinfarbe) gefüllt. Die Verwendung des glasfaserverstärkten Komposits in diesem Bereich diente der Erhöhung der Bruchfestigkeit. Die einzelnen Höcker wurden mit G-ænial® A'CHORD aufgebaut (Abb. 9–11). Der umliegende Schmelz blieb noch dehydriert (Abb. 12). Abschließend wurden die Okklusalkontakte geprüft, Frühkontakte durch Beschleifen entfernt (Abb. 13) und das Ergebnis mit EVE-Polierern (Komet Dental) finiert (Abb. 14). Nach Rehydrierung der Zahnhartsubstanz zeigte sich die sehr gute optische Integration der natürlich glänzenden Restaurationen in das Patientengebiss.
