Bewegungsartefakte durch 180°-Rekonstruktion reduzieren

Ein Beitrag von Dr. Dirk Schulze

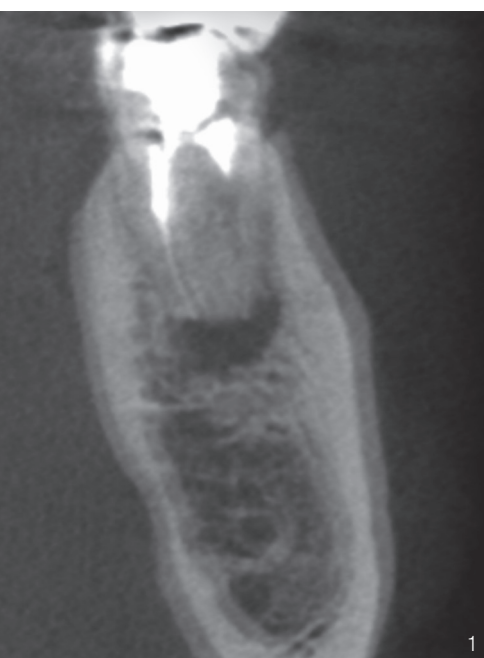
Abb. 1: Axiale Ansicht – ausgeprägte Doppelkonturen bukkal als auch lingual.

Abb. 2: Koronale (transversale) Ansicht – neben den bekannten Doppelkonturen schlechte Abgrenzbarkeit des Mandibularkanals.

Wie so häufig bei hohen Expositionszeiten konnten auch in diesem Fall durch Patientenbewegungen hervorgerufene Artefakte nachgewiesen werden. Diese haben einen ganz erheblichen Einfluss auf die Bildqualität. So traten in der axialen als auch in der koronalen Ansicht ausgeprägte Doppelkonturen auf (Abb. 1 und 2).

Interessanterweise finden sich in der sagittalen Ansicht keine bzw. nur diskrete Zeichen für Patientenbewegungen (Abb. 3). Insbesondere die koronale Ansicht ist in vielen Fällen von Bedeutung, da beispielsweise die präzise Darstellung des Mandibularkanals zur korrekten metrischen Evaluation eines möglichen Implantatlagere erforderlich ist (Abb. 2).
