# Bewegungsartefakte durch 180°-Rekonstruktion reduzieren

Ein Beitrag von Dr. Dirk Schulze

**FALLBEITRAG** /// In der Radiologie können Artefakte zu einer massiven Beeinträchtigung der Bildqualität führen. Im schlimmsten Fall sind Fehlinterpretationen und -diagnosen die Folge. Insbesondere Bewegungsartefakte stellen den Zahnarzt vor größere Herausforderungen. Schon minimale Bewegungen der Patienten sind häufig der Grund für eine Wiederholung einzelner Sequenzen oder ganzer Untersuchungen.

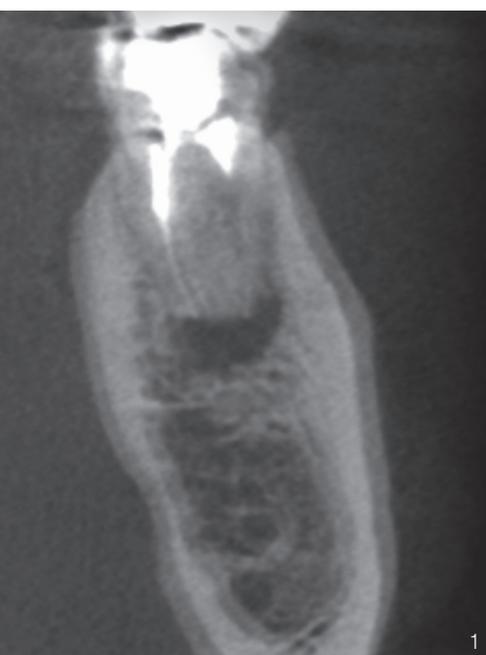
**Abb. 1:** Axiale Ansicht – ausgeprägte Doppelkonturen bukkal als auch lingual.

Wie so häufig bei hohen Expositionszeiten konnten auch in diesem Fall durch Patientenbewegungen hervorgerufene Artefakte nachgewiesen werden. Diese haben einen ganz erheblichen Einfluss auf die Bildqualität. So traten in der axialen als auch in der koronalen Ansicht ausgeprägte Doppelkonturen auf (Abb. 1 und 2).

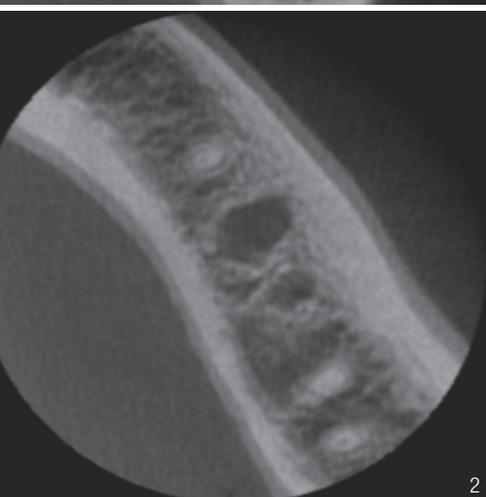
**Abb. 2:** Koronale (transversale) Ansicht – neben den bekannten Doppelkonturen schlechte Abgrenzbarkeit des Mandibularkanals.

Interessanterweise finden sich in der sagittalen Ansicht keine bzw. nur diskrete Zeichen für Patientenbewegungen (Abb. 3). Insbesondere die koronale Ansicht ist in vielen Fällen von Bedeutung, da beispielsweise die präzise Darstellung des Mandibularkanals zur korrekten metrischen Evaluation eines möglichen Implantatlagere erforderlich ist (Abb. 2).

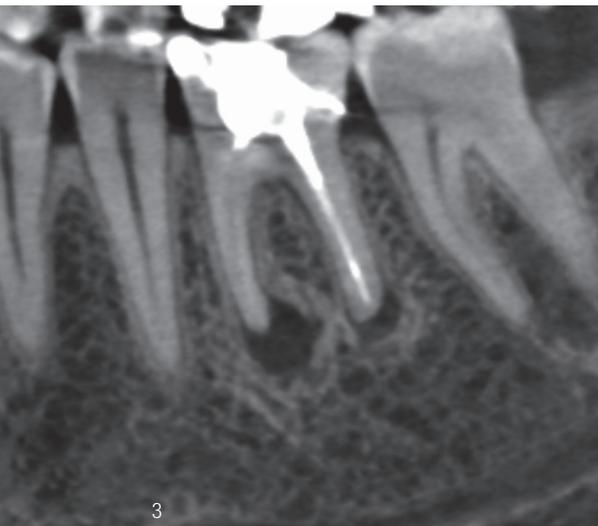
Abb. 3: Sagittale Ansicht – nahezu unbeeinträchtigt von den Patientebewegungen. Abb. 4: Axiale Ansicht der erneut rekonstruierten Daten – kein Nachweis von Bewegungsartefakten. Abb. 5: Koronale Ansicht der erneut rekonstruierten Daten – kein Nachweis von Bewegungsartefakten.
