Bewegungsartefakte durch 180°-Rekonstruktion reduzieren

Ein Beitrag von Dr. Dirk Schulze

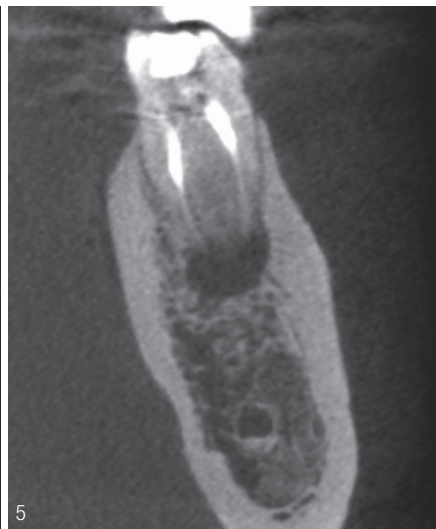
Abb. 3: Sagittale Ansicht – nahezu unbeeinträchtigt von den Patientebewegungen. Abb. 4: Axiale Ansicht der erneut rekonstruierten Daten – kein Nachweis von Bewegungsartefakten. Abb. 5: Koronale Ansicht der erneut rekonstruierten Daten – kein Nachweis von Bewegungsartefakten.

Interessanterweise finden sich in der sagittalen Ansicht keine bzw. nur diskrete Zeichen für Patientenbewegungen (Abb. 3). Insbesondere die koronale Ansicht ist in vielen Fällen von Bedeutung, da beispielsweise die präzise Darstellung des Mandibularkanals zur korrekten metrischen Evaluation eines möglichen Implantatlagere erforderlich ist (Abb. 2).

Das Ergebnis kann sich sehen lassen. Die Bildqualität kann mit einem „echten“ 180°-Systemumlauf ohne Weiteres mithalten, bei gleichzeitig vollständiger Eliminierung der Bewegungsartefakte (Abb. 4 und 5).
