# Bewegungsartefakte durch 180°-Rekonstruktion reduzieren

Ein Beitrag von Dr. Dirk Schulze

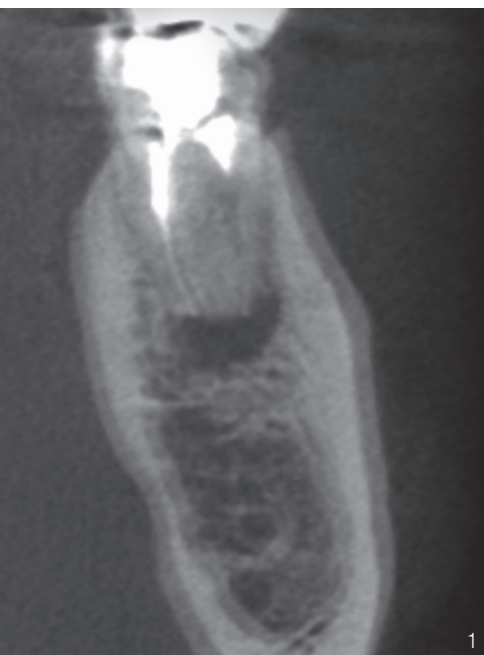
**Abb. 1:** Axiale Ansicht – ausgeprägte Doppelkonturen bukkal als auch lingual.

Wie so häufig bei hohen Expositionszeiten konnten auch in diesem Fall durch Patientenbewegungen hervorgerufene Artefakte nachgewiesen werden. Diese haben einen ganz erheblichen Einfluss auf die Bildqualität. So traten in der axialen als auch in der koronalen Ansicht ausgeprägte Doppelkonturen auf (Abb. 1 und 2).

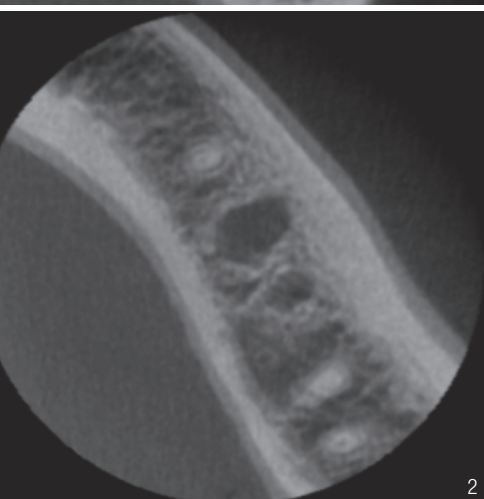
**Abb. 2:** Koronale (transversale) Ansicht – neben den bekannten Doppelkonturen schlechte Abgrenzbarkeit des Mandibularkanals.

Interessanterweise finden sich in der sagittalen Ansicht keine bzw. nur diskrete Zeichen für Patientenbewegungen (Abb. 3). Insbesondere die koronale Ansicht ist in vielen Fällen von Bedeutung, da beispielsweise die präzise Darstellung des Mandibularkanals zur korrekten metrischen Evaluation eines möglichen Implantatlagere erforderlich ist (Abb. 2).

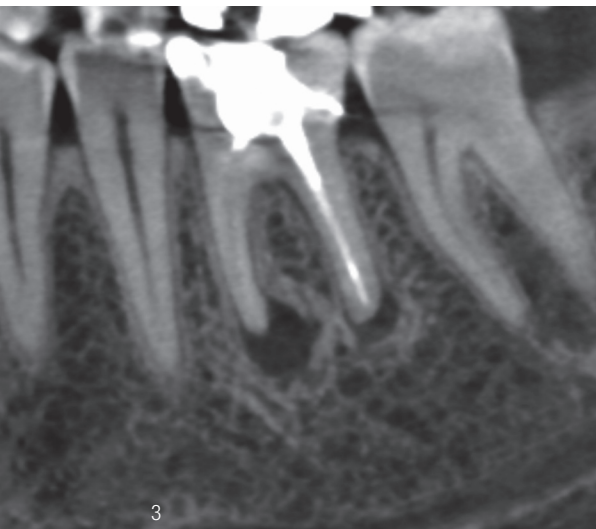
3

Abb. 3: Sagittale Ansicht – nahezu unbeeinträchtigt von den Patientenbewegungen. Abb. 4: Axiale Ansicht der erneut rekonstruierten Daten – kein Nachweis von Bewegungsartefakten. Abb. 5: Koronale Ansicht der erneut rekonstruierten Daten – kein Nachweis von Bewegungsartefakten.
