Wurzelkanalbehandlung bei interner Resorption

Ein Beitrag von Laurentia Schuster

FALLBERICHT /// Interne Wurzelresorptionen sind in diagnostischer Hinsicht ein schwieriges Unterfangen, gleichzeitig braucht es eine genaue Feststellung und Einordnung, um die richtige Therapie und Versorgung zu veranschlagen. Der folgende Beitrag zeigt in diesem Zusammenhang Herausforderungen und Lösungen auf.

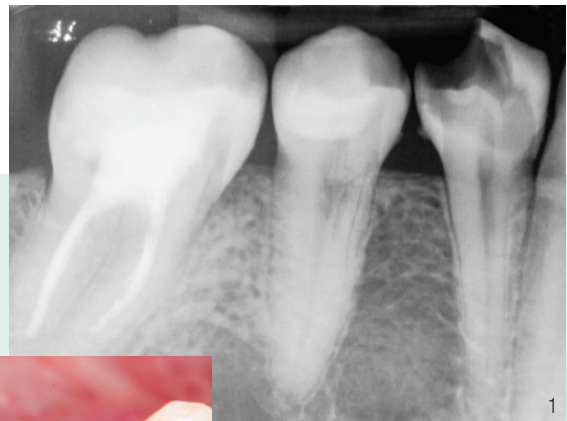
Abb. 1: Einzelzahnaufnahme von Dezember 2019: Hier ist die zentrale, vom Wurzelkanal ausgehende, trabekulär durchsetzte Resorptionsläsion bereits zu erkennen. Die kariöse Läsion an Zahn 44 wurde kurz nach Anfertigung der Röntgenaufnahme behandelt, die Revisionsbehandlung der insuffizienten Wurzelkanalfüllung von Zahn 46 steht noch aus.

genologischer Befundung und Diagnostik wurde ein umfassender konservierender und parodontaler Behandlungsbedarf festgestellt, weshalb der Patient multiple Termine in der Poliklinik für Parodontologie und Zahnerhaltung wahrnahm. Im Rahmen der geplanten Behandlungen wurde er zum Austausch einer insuffizienten zervikalen Füllung an Zahn 45 vorstellig. Bei Betrachtung der angefertigten Einzelzahnaufnahme der Zähne 44, 45 und 46 fiel primär das interne Granulom an Zahn 45 auf (Abb. 1 und 2).

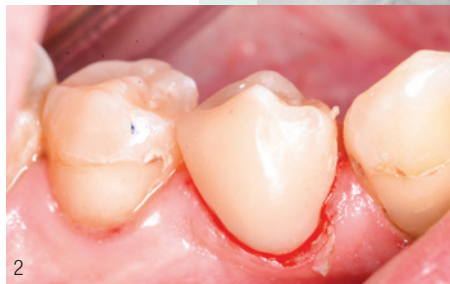
Abb. 2: Insuffiziente vestibuläre zervikale Füllung an Zahn 45. Zahn 44 wurde zuvor mit einer adhäsiven Kompositfüllung versorgt.

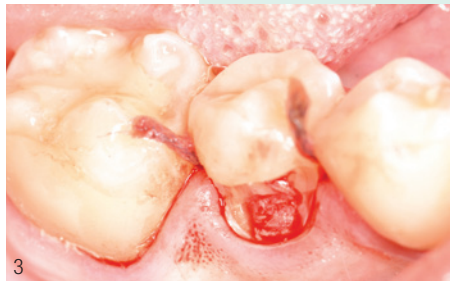
Abb. 3: Internes Granulom an Zahn 45 dargestellt.

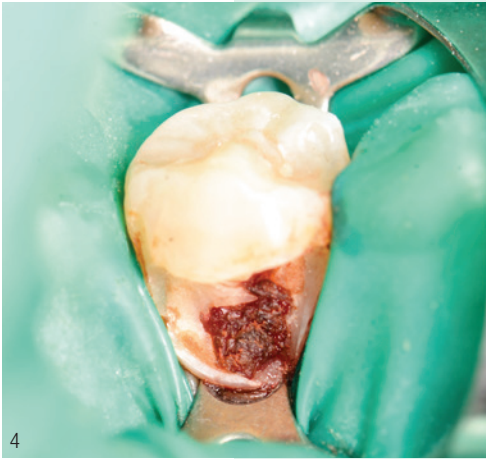
Abb. 4: Kofferdam angelegt und Blutung gestillt.

Die Sensibilitätsprobe an Zahn 45 verlief positiv, der Zahn war nicht perkussions- oder palpationsempfindlich und die Kontinuität der taktil überprüfbaren Zahnoberfläche war nicht unterbrochen. Nach einer Infiltrationsanästhesie (Septanest, Septodont) wurde die insuffiziente zervikale Füllung entfernt. Nach der Entfernung der Füllung stellte sich eine ausgedehnte, mit Granulationsgewebe gefüllte Resorptionslakune der klinischen Krone dar (Abb. 3). Es wurde ein Kofferdam angelegt und die Blutung aus dem Granulationsgewebe mittels Natriumhypochlorit (NaOCl, 3%) gestillt (Abb. 4). Im Anschluss wurde der zervikale Defekt

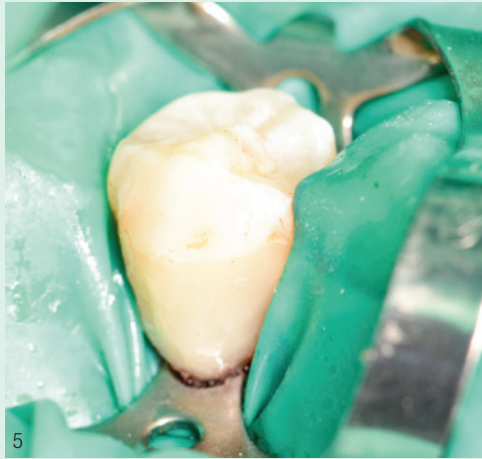
Abb. 5: Vestibuläre zervikale Kompositfüllung an Zahn 45.

mit einer adhäsiven Füllung versorgt (Abb. 5): Nach Ätzung mit Phosphorsäure (37 %) wurde ein Dentinadhäsiv aufgetragen (OptiBond FL, Kerr Dental) und eine Füllung aus Komposit gelegt (Estelite Quick, Tokuyama Dental).

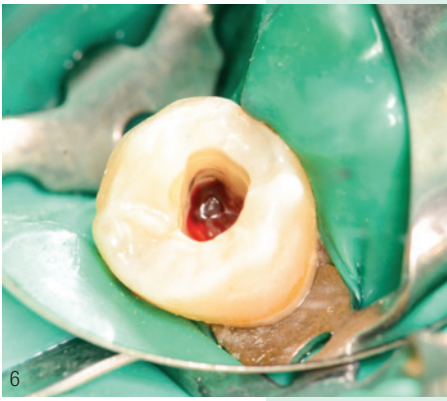
Abb. 6: Zahn 45 unter aseptischen Kautelen trepaniert.

Nach Legen der zervikalen Füllung wurde eine Leitungsanästhesie verabreicht und der Zahn von okklusal trepaniert (Abb. 6). Zusätzlich wurde intrapulpal nachanästhesiert. Die mit Granulationsgewebe gefüllte Resorptionslakune in der Zahnkrone reichte bis ins mittlere Wurzel Drittel. Aus dem Granulom blutete es stark. Eine erste taktile Beurteilung des apikalen Kanaldrittels nach erfolgter Blutungsstillung (Abb. 7) deutete auf ein intaktes Kanallumen hin. Da sich die Länge des Wurzelkanals aufgrund der starken Blutung endometrisch nicht eindeutig bestimmen ließ (Raypex, VDW), wurde eine Röntgenmessaufnahme angefertigt

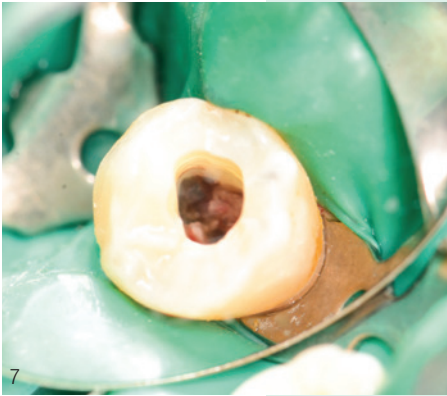
Abb. 7: Blutung aus dem Granulom gestillt.

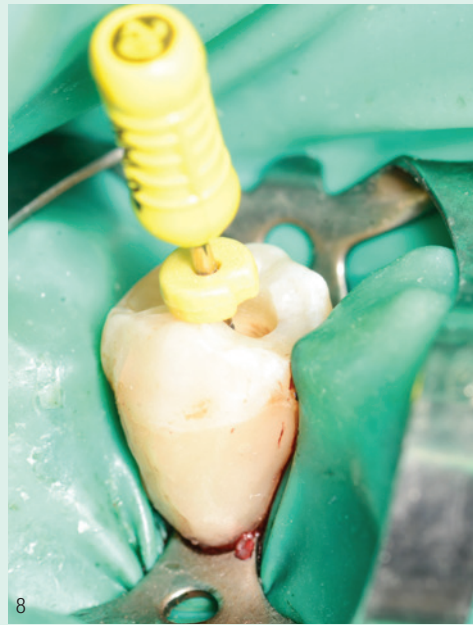
Abb. 8: Zahn 45 zur Röntgenmessaufnahme vorbereitet: Instrument (Hedström-Feile ISO 20) bis auf die endometrisch bestimmte Länge von 21 mm (Messlänge) eingeführt.

(Abb. 8 und 9). Anhand dieser Aufnahme wurde die Arbeitslänge auf 20,5 mm mit der vestibulären Höckerspitze als Referenzpunkt festgelegt. Die Resorptionslakune wurde mit einem Langschaft-Rosenbohrer (Munce Bur, Munce) ausgeräumt und der Kanal im apikalen Bereich maschinell aufbereitet (SkyTaper F6, Komet Dental). Die Spülung des Wurzelkanals erfolgte mit Natriumhypochlorit (NaOCl, 3%).
