Wurzelkanalbehandlung bei interner Resorption

Ein Beitrag von Laurentia Schuster

FALLBERICHT /// Interne Wurzelresorptionen sind in diagnostischer Hinsicht ein schwieriges Unterfangen, gleichzeitig braucht es eine genaue Feststellung und Einordnung, um die richtige Therapie und Versorgung zu veranschlagen. Der folgende Beitrag zeigt in diesem Zusammenhang Herausforderungen und Lösungen auf.

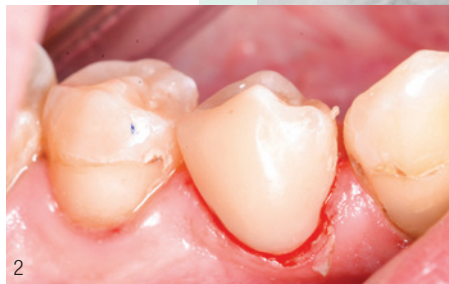
Abb. 2: Insuffiziente vestibuläre zervikale Füllung an Zahn 45. Zahn 44 wurde zuvor mit einer adhäsiven Kompositfüllung versorgt.

Die Sensibilitätsprobe an Zahn 45 verlief positiv, der Zahn war nicht perkussions- oder palpationsempfindlich und die Kontinuität der taktil überprüfbaren Zahnoberfläche war nicht unterbrochen. Nach einer Infiltrationsanästhesie (Septanest, Septodont) wurde die insuffiziente zervikale Füllung entfernt. Nach der Entfernung der Füllung stellte sich eine ausgedehnte, mit Granulationsgewebe gefüllte Resorptionslakune der klinischen Krone dar (Abb. 3). Es wurde ein Kofferdam angelegt und die Blutung aus dem Granulationsgewebe mittels Natriumhypochlorit (NaOCl, 3%) gestillt (Abb. 4). Im Anschluss wurde der zervikale Defekt

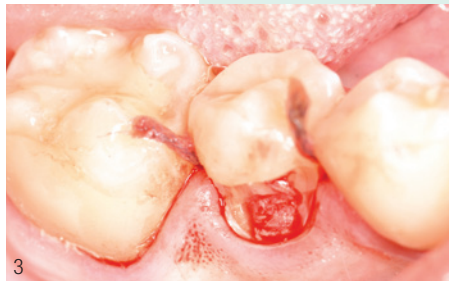
Abb. 3: Internes Granulom an Zahn 45 dargestellt.
