# Zirkon und Metallkeramik nebeneinander, passt das?

| ZT Iris Burgard

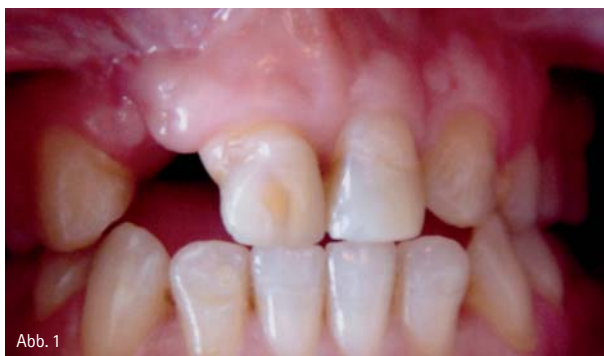
Abb. 1

Abb. 1: Situation vorher: 1er stark verdreht, 2er fehlen, Lücke an 12/13. – Abb. 2: Gerüste für 11, 21, 23 aus Presskeramik; Implantataufbau an 12/13.

Schon vorab sei gesagt, dass dieser Arbeit eine gründliche Planung vorausging. Leider gibt es nur ein eher schlechtes Bild der Situation vorher, aber man kann erkennen, dass die Zähne eine sehr eigenwillige Stellung haben und auch zu kurz aussehen (Abb. 1). Durch eine Lippen-Kiefer-Gaumenspalte war seit Geburt eine Lücke in der Front, die nun geschlossen werden sollte.

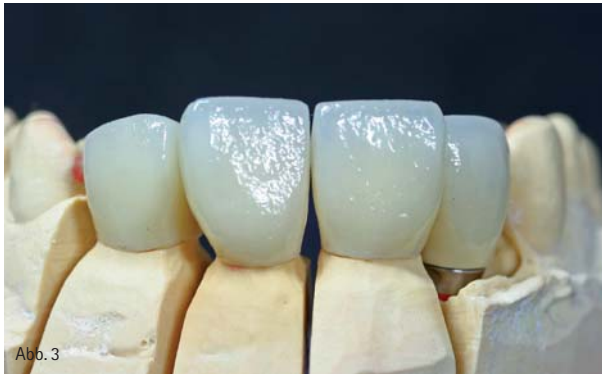
Abb. 3

Abb. 3: Fertig verblendete Front – jetzt sind die 1er leicht verlängert und auf dem Implantat sowie dem präparierten Zahn 23 wurde jeweils ein kleiner Schneidezahn gearbeitet. – Abb. 4: Kronen und Implantat sind neu im Mund integriert ...

Kronen trotz Metallkern im Implantat farblich nicht zu unterscheiden sind (Abb. 3). Sie stehen jetzt auch gerade, und es fällt fast nicht mehr auf, dass in der Front weniger Zähne vorhanden sind: neben den zwei 1ern habe ich kleine Schneidezähne modelliert, weil diese ein gefälligeres Bild ergeben als ein doch recht plump und grob wirkender Eckzahn, der direkt neben dem mittleren Schneidezahn steht. Die Prämolaren haben ja eine ähnliche Form nach bukkal, wie ein Eckzahn, und so wird er auch nicht wirklich vermisst.

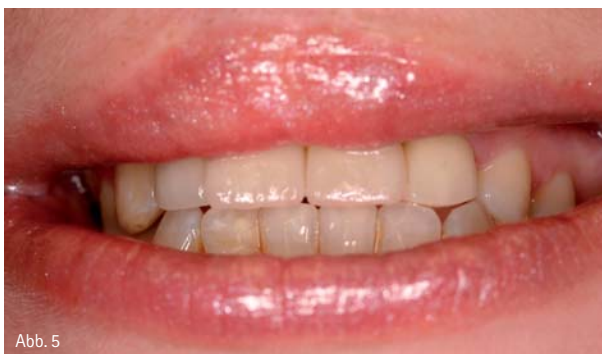
Abb. 5

Abb. 5: ... und sorgen für eine natürliche Optik. – Abb. 6: Die Patientin kann nun befreit lächeln.

Bereits als die Kronen in der Praxis vorsichtig anprobiert wurden, hatte die Patientin ein gutes Gefühl: von palatinal hatte die Zunge wieder den gewohnten Platz und die Implantatkrone gliederte sich gut in die Reihe ein, ohne die Zunge großartig zu irritieren. Jetzt mussten die Vollkeramikronen nur noch eingegliedert und die Implantatkrone zementiert werden. Die Patientin wartete voller Spannung darauf, sich mit der neuen Optik im Spiegel zu sehen (Abb. 5).
