Zirkon und Metallkeramik nebeneinander, passt das?

| ZT Iris Burgard

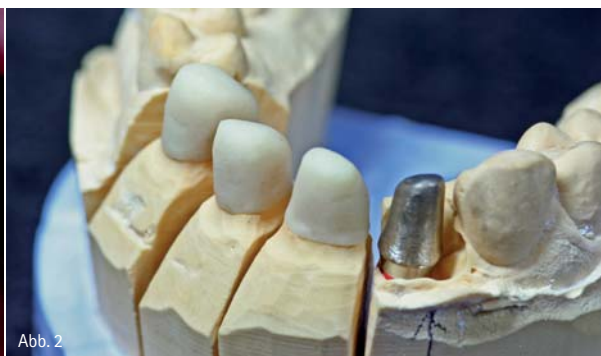
Abb. 2

Ergebnis zu erzielen – für diesen Fall also prädestiniert, damit nach dem Einsetzen der neuen Front nicht zu erkennen ist, dass das Implantat einen Metallkern besitzt. Die Gerüste sind recht schnell erstellt, die Herausforderung war eine ästhetische Optik (Abb. 2).

Abb. 1: Situation vorher: 1er stark verdreht, 2er fehlen, Lücke an 12/13. – Abb. 2: Gerüste für 11, 21, 23 aus Presskeramik; Implantataufbau an 12/13.

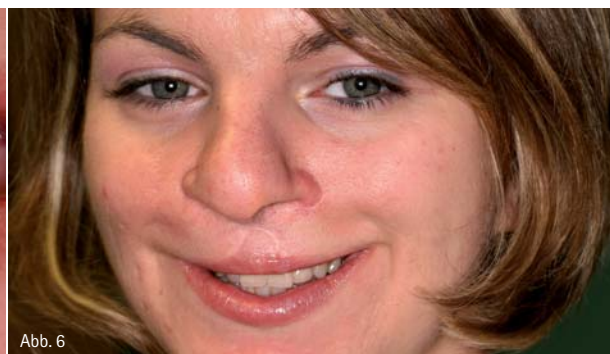
Abb. 6

Schon direkt nach dem Zementieren konnte sich die neue Arbeit sehen lassen: Die korrigierte Stellung und Form der Frontzähne sorgten sofort für ein Lächeln in dem Gesicht der Patientin, die sich – zumindest beim Gebrauch der Zähne – erst an die neuen Zähne gewöhnen musste. Besonders das Schließen der Lücke führte anfangs zu Sprachproblemen, aber mit etwas Übung wurde es zur Gewohnheit, dass die Zunge mit anderen Platzverhältnissen auskommen muss. Das zufriedene Lächeln zeigt deutlich: Auch die Farbe passt bestens zu den eigenen Zähnen. Die unterschiedlichen Materialien sind auch bei genauem Hinsehen nicht zu erkennen (Abb. 6).

Abb. 5: ... und sorgen für eine natürliche Optik. – Abb. 6: Die Patientin kann nun befreit lächeln.
