Zirkon und Metallkeramik nebeneinander, passt das?

| ZT Iris Burgard

Die Frontzähne sind unser Aushängeschild: Jeder schaut seinem Gegenüber zuerst ins Gesicht, besser noch auf den Mund, sobald man miteinander ins Gespräch kommt – und dabei will fast jeder seine Zähne zeigen. Hier liegen Zirkon und Metallkeramik direkt nebeneinander – ein Patientenfall, wie er immer häufiger in der Praxis vorkommt.

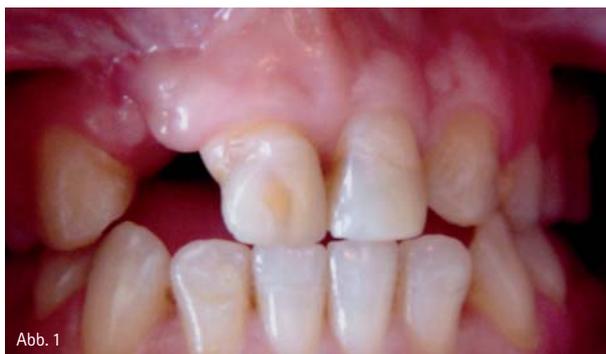
Abb. 1

Schon vorab sei gesagt, dass dieser Arbeit eine gründliche Planung vorausging. Leider gibt es nur ein eher schlechtes Bild der Situation vorher, aber man kann erkennen, dass die Zähne eine sehr eigenwillige Stellung haben und auch zu kurz aussehen (Abb. 1). Durch eine Lippen-Kiefer-Gaumenspalte war seit Geburt eine Lücke in der Front, die nun geschlossen werden sollte.

Abb. 1: Situation vorher: 1er stark verdreht, 2er fehlen, Lücke an 12/13. – Abb. 2: Gerüste für 11, 21, 23 aus Presskeramik; Implantataufbau an 12/13.

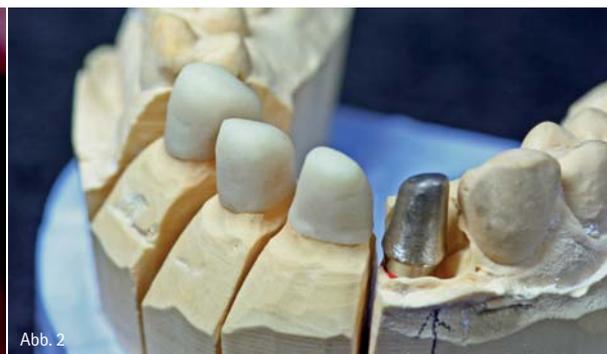
Abb. 2

Ergebnis zu erzielen – für diesen Fall also prädestiniert, damit nach dem Einsetzen der neuen Front nicht zu erkennen ist, dass das Implantat einen Metallkern besitzt. Die Gerüste sind recht schnell erstellt, die Herausforderung war eine ästhetische Optik (Abb. 2).

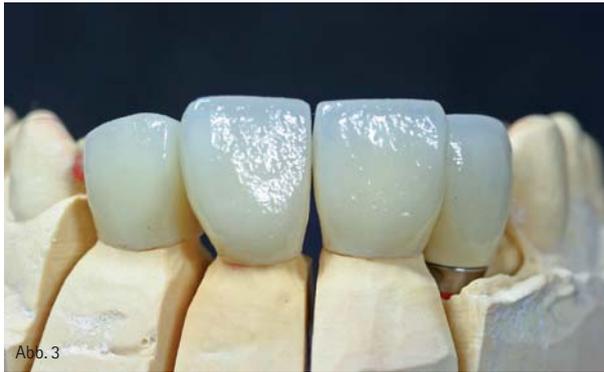
Abb. 3

Abb. 3: Fertig verblendete Front – jetzt sind die 1er leicht verlängert und auf dem Implantat sowie dem präparierten Zahn 23 wurde jeweils ein kleiner Schneidezahn gearbeitet. – Abb. 4: Kronen und Implantat sind neu im Mund integriert ...

Kronen trotz Metallkern im Implantat farblich nicht zu unterscheiden sind (Abb. 3). Sie stehen jetzt auch gerade, und es fällt fast nicht mehr auf, dass in der Front weniger Zähne vorhanden sind: neben den zwei 1ern habe ich kleine Schneidezähne modelliert, weil diese ein gefälligeres Bild ergeben als ein doch recht plump und grob wirkender Eckzahn, der direkt neben dem mittleren Schneidezahn steht. Die Prämolaren haben ja eine ähnliche Form nach bukkal, wie ein Eckzahn, und so wird er auch nicht wirklich vermisst.

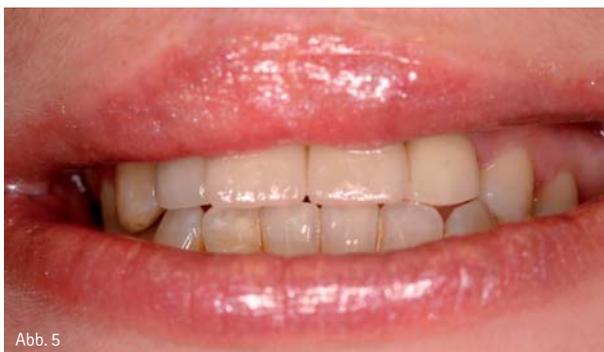
Abb. 5

Bereits als die Kronen in der Praxis vorsichtig anprobiert wurden, hatte die Patientin ein gutes Gefühl: von palatinal hatte die Zunge wieder den gewohnten Platz und die Implantatkrone gliederte sich gut in die Reihe ein, ohne die Zunge großartig zu irritieren. Jetzt mussten die Vollkeramikkronen nur noch eingegliedert und die Implantatkrone zementiert werden. Die Patientin wartete voller Spannung darauf, sich mit der neuen Optik im Spiegel zu sehen (Abb. 5).

Abb. 5: ... und sorgen für eine natürliche Optik. – Abb. 6: Die Patientin kann nun befreit lächeln.

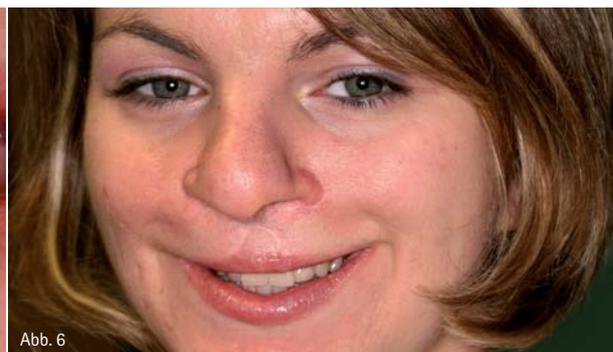
Abb. 6

Schon direkt nach dem Zementieren konnte sich die neue Arbeit sehen lassen: Die korrigierte Stellung und Form der Frontzähne sorgten sofort für ein Lächeln in dem Gesicht der Patientin, die sich – zumindest beim Gebrauch der Zähne – erst an die neuen Zähne gewöhnen musste. Besonders das Schließen der Lücke führte anfangs zu Sprachproblemen, aber mit etwas Übung wurde es zur Gewohnheit, dass die Zunge mit anderen Platzverhältnissen auskommen muss. Das zufriedene Lächeln zeigt deutlich: Auch die Farbe passt bestens zu den eigenen Zähnen. Die unterschiedlichen Materialien sind auch bei genauem Hinsehen nicht zu erkennen (Abb. 6).
