Rehabilitation der ästhetischen Zone mit Keramikimplantaten

Dr. Rouven Wagner

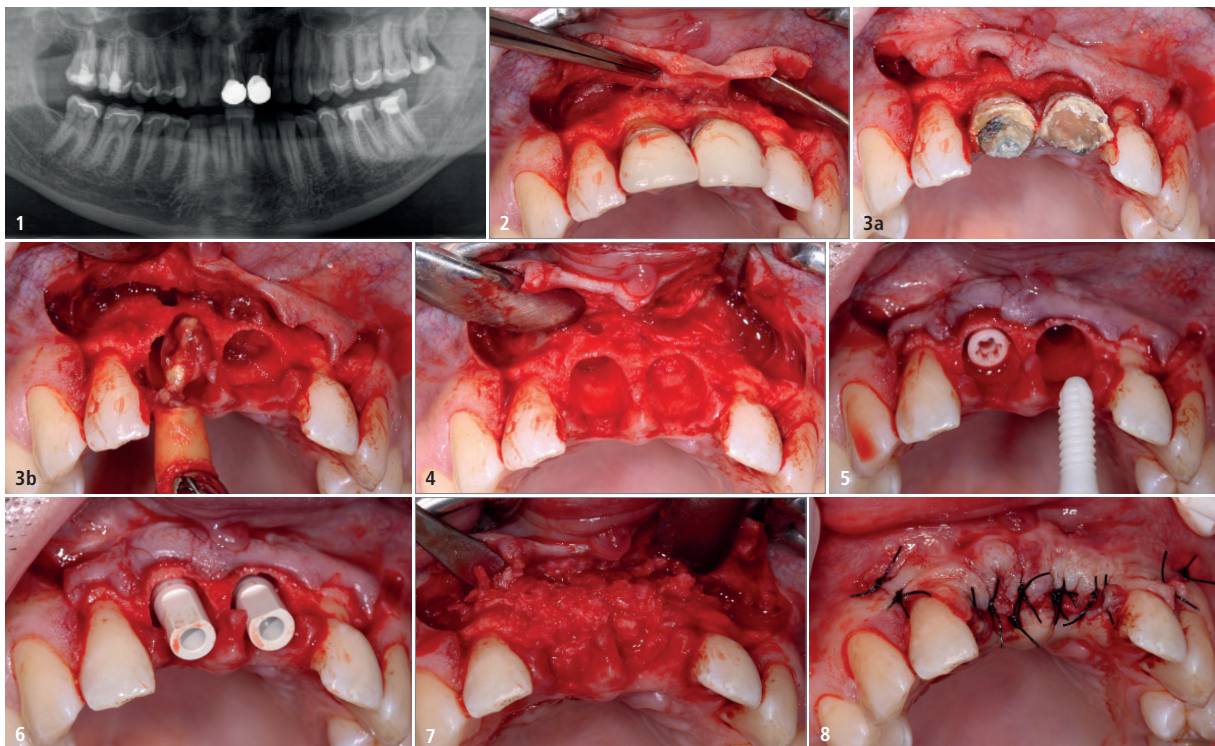
Abb. 1: Klinische Ausgangssituation Anfang September 2017. – **Abb. 2:** Vor der Exaktion wurde ein Lappen hochgezogen. – **Abb. 3a und b:** Exaktion der Zähne 11 und 21. – **Abb. 4:** Intraoperative Situation unmittelbar nach der Exaktion. – **Abb. 5:** Platzierung der beiden zweiteiligen CERALOG-Implantate. – **Abb. 6:** Aufnahme der digitalen Abdrücke für die Präparation der einzelnen Aufbauten. – **Abb. 7:** Die Implantate wurden mit Knochenspänen abgedeckt. – **Abb. 8:** Die Implantate wurden zur gedeckten Einheilung vernäht.

Vor der Operation wurde auf Grundlage von Röntgenaufnahmen (Abb. 1) und einer 3D-Planung (Orthophos SL 3D, Dentsply Sirona) ein Behandlungsplan für die Sofortimplantation mit den zweiteiligen dentalen CERALOG Implantaten erstellt. In einem ersten chirurgischen Schritt wurde ein Lappen angehoben, die beiden Zähne 11 und 21 wurden extrahiert und umfangreiche periapikale Zysten entfernt (Abb. 2–4). Danach wurden sofort zwei Implantate mit einer Länge von 12 mm und einem Durchmesser von 4 mm inseriert (Abb. 5). Anschließend wurde ein optischer Abdruck (CEREC Omnicam, Dentsply Sirona) für die Herstellung von CAD/CAM-gefertigten individuellen Aufbauten genommen (Abb. 6), die nach sechs Monaten bei der Freilegung der Implantate eingesetzt werden sollten. Die zweiteiligen Implantate wurden wäh-

rend des chirurgischen Eingriffs mithilfe eines Geistlich SafeScaper TWIST (Geistlich Pharma; Abb. 7) mit Knochenspänen aus dem posterioren Bereich des Unterkiefers bedeckt. Anschließend wurde die Operationsstelle zur gedeckten Einheilung der Implantate vernäht (Abb. 8). Zudem wurde unmittelbar nach der Operation ein Röntgenbild angefertigt (Abb. 9).

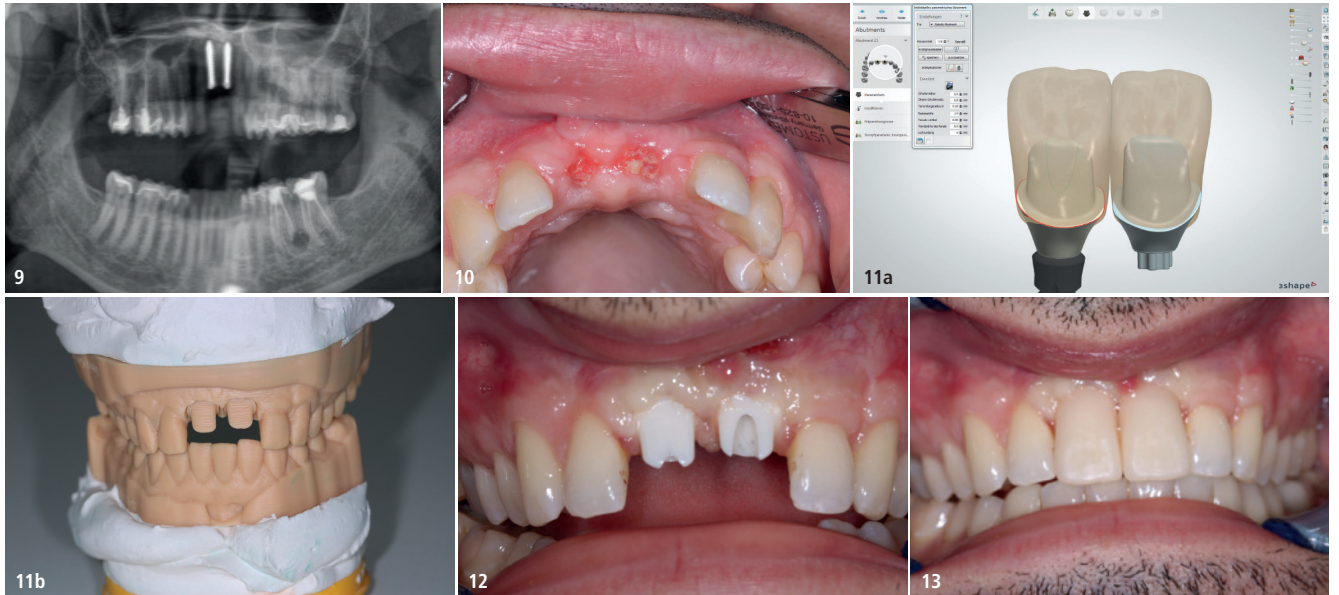
Abb. 9: Röntgenbild unmittelbar nach der Operation. – **Abb. 10:** Situation drei Monate nach der Implantatinsertion. – **Abb. 11a und b:** Gestaltung und Herstellung der individuellen Abutments und Kronen. – **Abb. 12:** Ansicht der freiliegenden Implantate mit eingesetzten individuellen Abutments sechs Monate postoperativ. – **Abb. 13:** Blick auf die provisorischen Kronen aus PMMA.

Die postoperativ konstruierten und angefertigten individuellen Abutments (DEDICAM Scan & Design Service, CAMLOG) wurden während der Implantatfreilegung eingesetzt und direkt mit präfabrizierten provisorischen Kronen (Telio CAD, Ivoclar Vivadent) versorgt. Bei der Nachkontrolle, nach einer Einheilzeit von drei Monaten, wurden die provisorischen Kronen entfernt und durch individuelle IPS ersetzt. Nach sechs Monaten folgte eine weitere Kontrolle, bei der die individuellen Abutments eingesetzt wurden (Abb. 12 und 13). Neun Monate postoperativ wurden die definitiven Kronen eingesetzt (Abb. 14–16).

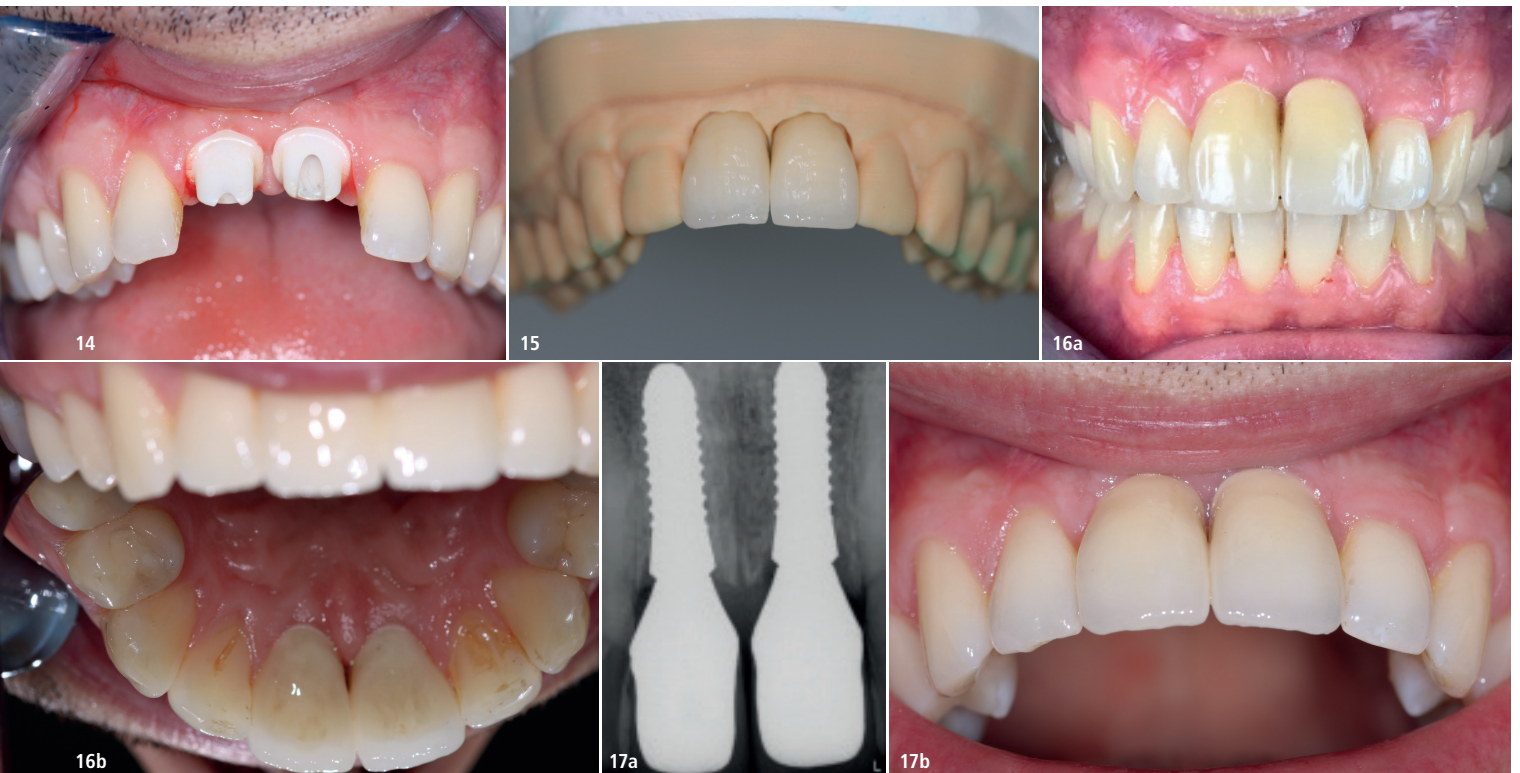
Abb. 14: Situation neun Monate postoperativ. – **Abb. 15:** Die definitiven Kronen aus monolithischem Lithiumdisilikat. – **Abb. 16a und b:** Situation nach Einsetzen der definitiven Kronen nach neun Monaten. – **Abb. 17a und b:** Postoperatives Röntgenbild und klinische Ansicht nach 18 Monaten.

Das zweiteilige CERALOG Hexalobe-Implantatsystem ist ein solides dentales Implantatsystem, das die Verwendung von hochästhetischem Zahnersatz ermöglicht. Darüber hinaus können Knochenaufbauverfahren in Kombination mit diesen Implantaten effektiv eingesetzt werden, wobei die Flexibilität von Implantaten aus Titan erhalten bleibt. Bei der Nachuntersuchung Ende 2019 zeigte der klinische Fall seit mehr als zwei Jahren stabile biologische Ergebnisse (Abb. 17).
