## Rehabilitation der ästhetischen Zone mit Keramikimplantaten

Dr. Rouven Wagner

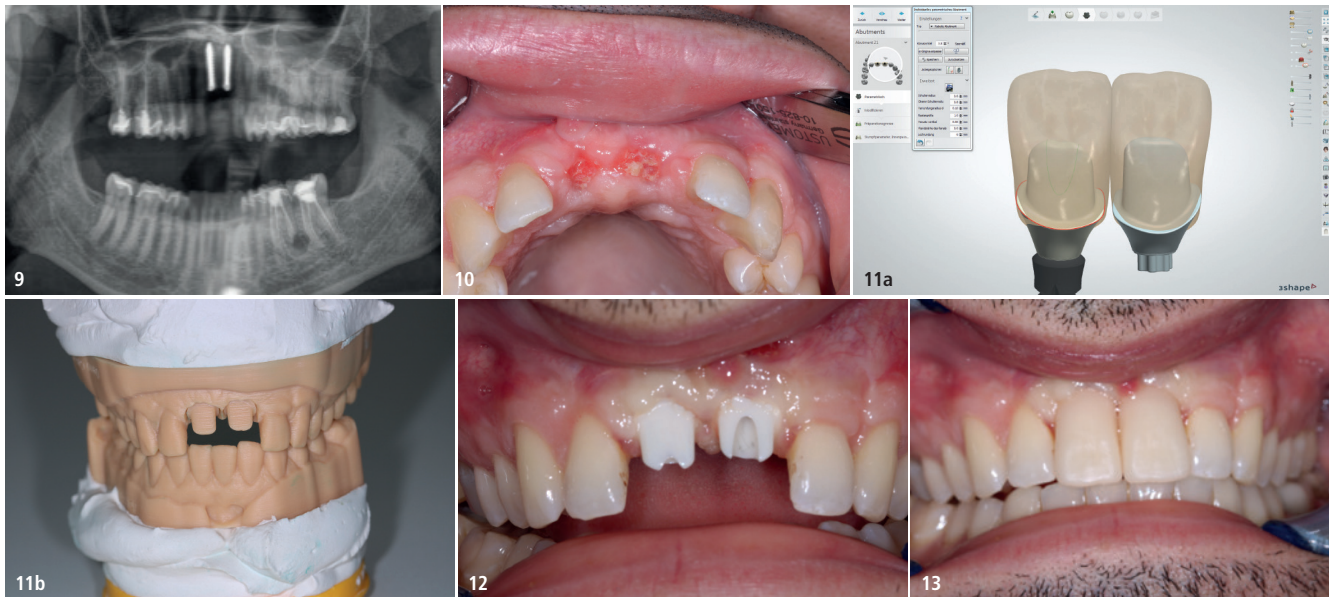
**Abb. 9:** Röntgenbild unmittelbar nach der Operation. – **Abb. 10:** Situation drei Monate nach der Implantatinsertion. – **Abb. 11a und b:** Gestaltung und Herstellung der individuellen Abutments und Kronen. – **Abb. 12:** Ansicht der freiliegenden Implantate mit eingesetzten individuellen Abutments sechs Monate postoperativ. – **Abb. 13:** Blick auf die provisorischen Kronen aus PMMA.

rend des chirurgischen Eingriffs mithilfe eines Geistlich SafeScaper TWIST (Geistlich Pharma; Abb. 7) mit Knochenspänen aus dem posterioren Bereich des Unterkiefers bedeckt. Anschließend wurde die Operationsstelle zur gedeckten Einheilung der Implantate vernäht (Abb. 8). Zudem wurde unmittelbar nach der Operation ein Röntgenbild angefertigt (Abb. 9).

Die postoperativ konstruierten und angefertigten individuellen Abutments (DEDICAM Scan & Design Service, CAMLOG) wurden während der Implantatfreilegung eingesetzt und direkt mit präfabrizierten provisorischen Kronen (Telio CAD, Ivoclar Vivadent) versorgt. Bei der Nachkontrolle, nach einer Einheilzeit von drei Monaten, wurden die provisorischen Kronen entfernt und durch individuelle IPS ersetzt. Nach sechs Monaten folgte eine weitere Kontrolle, bei der die individuellen Abutments eingesetzt wurden (Abb. 12 und 13). Neun Monate postoperativ wurden die definitiven Kronen eingesetzt (Abb. 14–16).

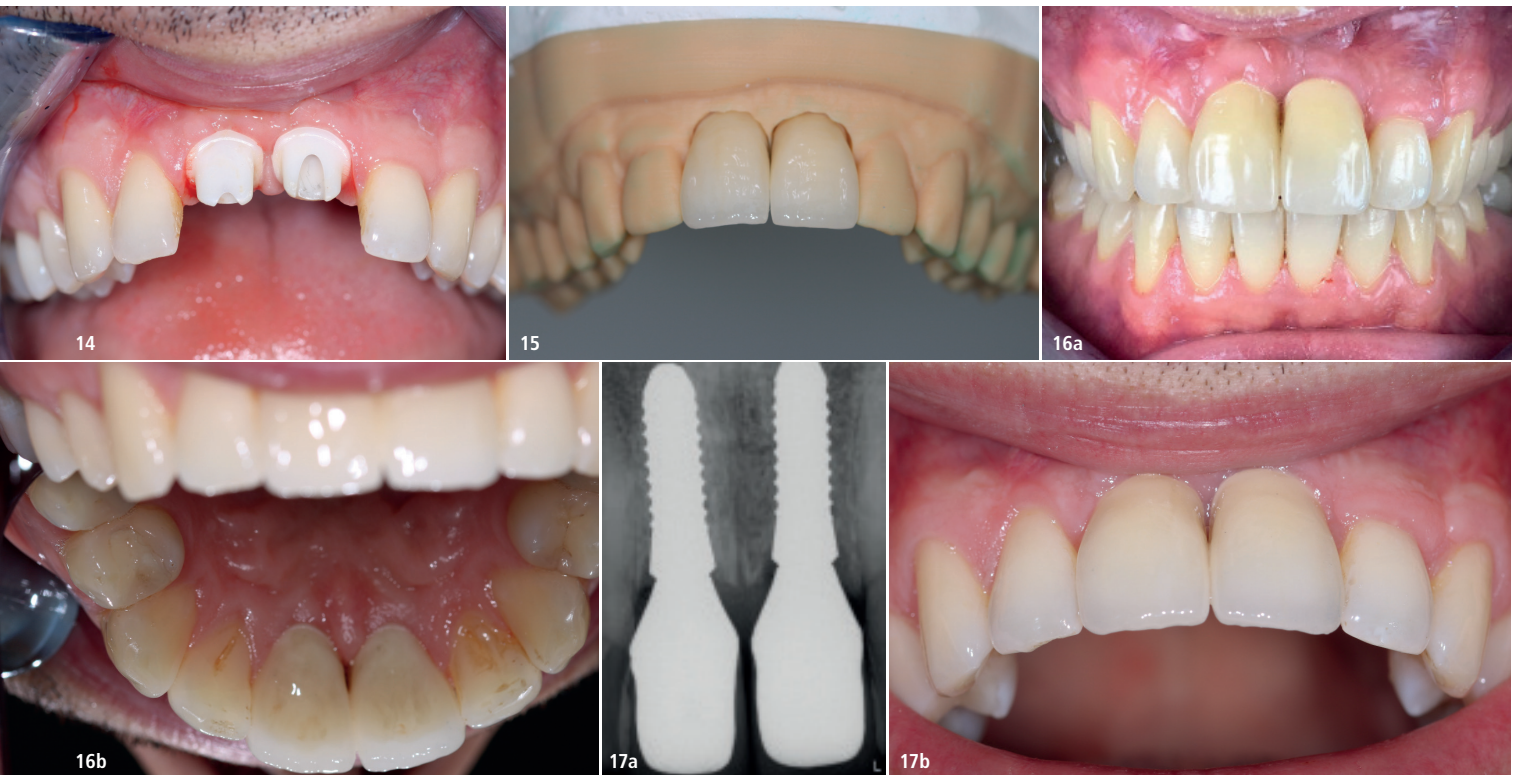
**Abb. 14:** Situation neun Monate postoperativ. – **Abb. 15:** Die definitiven Kronen aus monolithischem Lithiumdisilikat. – **Abb. 16a und b:** Situation nach Einsetzen der definitiven Kronen nach neun Monaten. – **Abb. 17a und b:** Postoperatives Röntgenbild und klinische Ansicht nach 18 Monaten.

Das zweiteilige CERALOG Hexalobe-Implantatsystem ist ein solides dentales Implantatsystem, das die Verwendung von hochästhetischem Zahnersatz ermöglicht. Darüber hinaus können Knochenaufbauverfahren in Kombination mit diesen Implantaten effektiv eingesetzt werden, wobei die Flexibilität von Implantaten aus Titan erhalten bleibt. Bei der Nachuntersuchung Ende 2019 zeigte der klinische Fall seit mehr als zwei Jahren stabile biologische Ergebnisse (Abb. 17).
