Simpel! Ein Fallbericht

Autor _Dr. medic. stom. (RO) Diana Svoboda, M.Sc., M.Sc.

Therapie von säurebedingten Erosionen des Oberkiefers – Ein Fall aus der Praxis

Autor_Milan Michalides

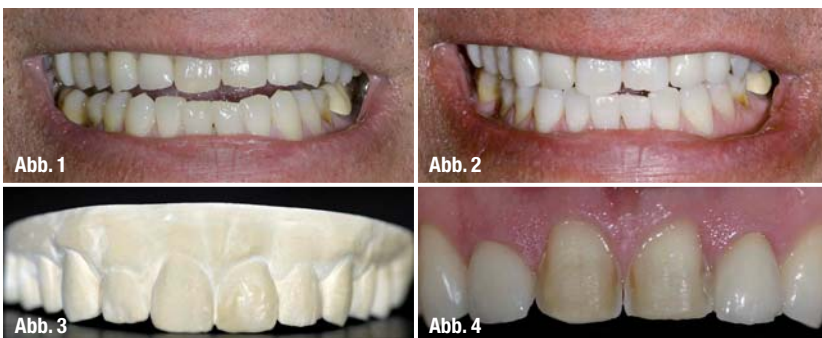
Abb. 1 _ Ausgangssituation.

Abb. 2 _ Ergebnis nach Bleaching.

Abb. 3 _ Diagnostisches Wachsmodell.

Abb. 4 _ Präparationen.

Ein 47-jähriger Patient stellte sich in unserer Klinik mit dem Wunsch nach einem strahlenden Lächeln vor (Abb. 1). Die Zähne sollten hell und der Schneidekantenverlauf optimiert werden. Der Patient unterzog sich zwei Jahre zuvor einer kieferorthopädischen Behandlung. Overbite und Overjet am Zahn 11 waren 0,5 mm. Am Zahn 21 waren es 0 mm. Die Zähne 12 und 22 wurden ein Jahr zuvor überkront. Die Kronen sind im Vergleich zu dem Restzahngebiss ein paar Nuancen zu hell gewesen. Die Krone auf dem Zahn 22 wies schon Abplatzungen im Schneidekantenbereich auf, was der Patient aber nicht als störend empfindet.

Das Bleichen der Zähne ist nach wie vor die vorteilhafteste, konservativste Methode zum kompletten Erhalt der gesunden Zahnschubstanz. Damit kann man in vielen Situationen invasivere Verfahren (adhäsiv befestigte Keramikrestaurationen) erfolgreich vermeiden. Zum Bleichen der Zähne setzten wir das BriteSmile-System ein. Das Behandlungsergebnis zeigt eine harmonische Integration der anfangs zu hellen Kronen in dem Restzahngebiss (Abb. 2).

Anhand der Situationsmodelle wurde eine diagnostische Wachsmodellation, ein sogenanntes Wax-up, hergestellt (Abb. 3). Die beiden mittleren Schneidezähne wurden bis zu ihrer früheren Länge aufgebaut. Mithilfe eines vom Wachsmodell angefertigten Silikon-schlüssels kann man die neue Situation in vivo ausprobieren (Mock-up) und ggf. auch zur Herstellung der provisorischen Veneers benutzen.

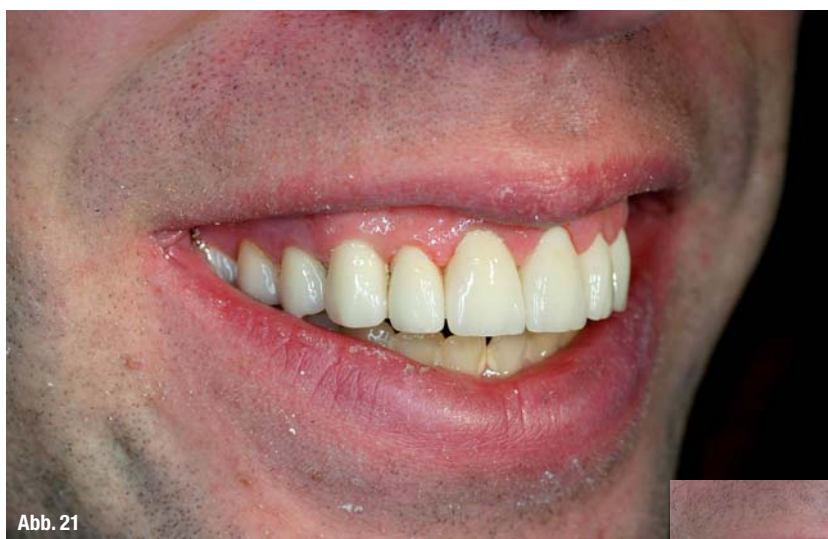
Abb. 21

tient die Frontzähne mit der korrekten Proportionierung. Auch den offenen Biss konnten wir hierdurch korrigieren. Dass der UK suboptimal in der ästhetischen Erscheinung ist, gehört sicherlich in den Bereich einer weiteren Sanierung. Bei dem abschließenden Foto in Abbildung 21 fällt dies aber kaum auf. Hier ist sicherlich die massive Veränderung des Patienten im Vordergrund. Die signifikante Verlängerung der Zähne geht einher mit einer vertretbaren Biss-Erhöhung. Was zählt, ist das ästhetische Endergebnis. Auch wenn für den Patienten die Umstellung enorm ist, so erfolgt die Gewöhnung nach wenigen Tagen bis Wochen. Was zählt, ist die neuronale Umprogrammierung der persönlichen Ästhetik. Dies nimmt Zeit in Anspruch. Das muss mit dem Patienten im Vorfeld besprochen werden.

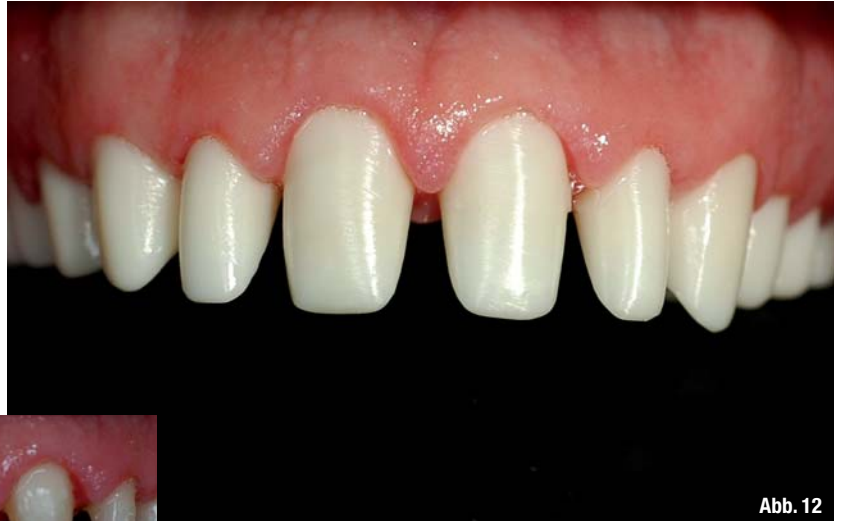
Abb. 12

und die bereits angepasste Höhe erkennt man in Abbildung 11 und 12. Ausgezeichnete gingivale Verhältnisse sind die Grundlage für eine erfolgreiche Versorgung. Hier wird die Qualität einer Arbeit schnell deutlich. Obwohl man es sich erlauben kann, mit dem Zirkon Kronenränder supragingival zu belassen, präparieren wir grundsätzlich 0,5–0,75 mm subgingival bei ausgeheilten Gingivasituationen. In der Ansicht der Okklusion von lateral wurde aber deutlich, dass es zu leichten Inkongruenzen mit unserer Planung kam. Frühkontakte oder Fehler in der Okklusion müssen bereits im Kappchenstadium behoben werden (Abb. 13 bis 15). Ist die Einprobe erfolgreich, erfolgt die Fertigstellung der Kronen. Natürlich wird die Ästhetik maßgeblich beeinflusst durch die Art der Keramik und der Zahnfarbe (Abb. 16 bis 19). Bei kompletten Ok-/UK-Veränderungen kann man sicherlich leichter optimale ästhetische Ergebnisse erzielen als bei einzelnen Kiefern. Da aber der Oberkiefer maßgeblich an der Ästhetik beteiligt ist, bevorzugen wir immer die hellere Farbe. Selbst wenn, wie in diesem Fall der UK sehr gelblich ist, nehmen wir lieber ein Bleaching in Kauf als eine dunklere Farbe zu wählen. Das Endergebnis in Abbildung 20 spricht Bände. Ohne die Vorbehandlung mit dem Laser hätte man den perfekten Verlauf der Gingiva niemals modellieren können. Auch wenn der Approximalkontakt etwas zu punktförmig geraten ist, kann man von einer gelungenen Versorgung sprechen. Gerade die Vorbehandlung entscheidet über den Erfolg oder den Misserfolg einer ästhetischen Veränderung. Wie gewünscht erhielt der Pa-
