Simpel! Ein Fallbericht

Autor_Dr. medic. stom. (RO) Diana Svoboda, M.Sc., M.Sc.

Therapie von säurebedingten Erosionen des Oberkiefers – Ein Fall aus der Praxis

Autor_Milan Michalides

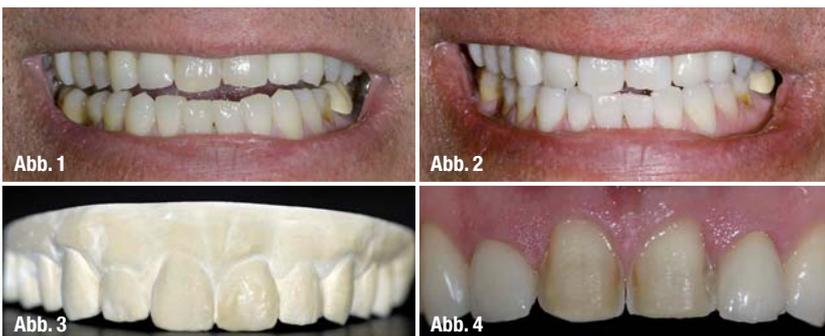
Abb. 1 _ Ausgangssituation.

Abb. 2 _ Ergebnis nach Bleaching.

Abb. 3 _ Diagnostisches Wachsmodell.

Abb. 4 _ Präparationen.

Ein 47-jähriger Patient stellte sich in unserer Klinik mit dem Wunsch nach einem strahlenden Lächeln vor (Abb. 1). Die Zähne sollten hell und der Schneidekantenverlauf optimiert werden. Der Patient unterzog sich zwei Jahre zuvor einer kieferorthopädischen Behandlung. Overbite und Overjet am Zahn 11 waren 0,5 mm. Am Zahn 21 waren es 0 mm. Die Zähne 12 und 22 wurden ein Jahr zuvor überkront. Die Kronen sind im Vergleich zu dem Restzahngebiss ein paar Nuancen zu hell gewesen. Die Krone auf dem Zahn 22 wies schon Abplatzungen im Schneidekantenbereich auf, was der Patient aber nicht als störend empfindet.

Das Bleichen der Zähne ist nach wie vor die vorteilhafteste, konservativste Methode zum kompletten Erhalt der gesunden Zahnschubstanz. Damit kann man in vielen Situationen invasivere Verfahren (adhäsiv befestigte Keramikrestaurationen) erfolgreich vermeiden. Zum Bleichen der Zähne setzten wir das BriteSmile-System ein. Das Behandlungsergebnis zeigt eine harmonische Integration der anfangs zu hellen Kronen in dem Restzahngebiss (Abb. 2).

Anhand der Situationsmodelle wurde eine diagnostische Wachsmodellation, ein sogenanntes Wax-up, hergestellt (Abb. 3). Die beiden mittleren Schneidezähne wurden bis zu ihrer früheren Länge aufgebaut. Mithilfe eines vom Wachsmodell angefertigten Silikon-schlüssels kann man die neue Situation in vivo ausprobieren (Mock-up) und ggf. auch zur Herstellung der provisorischen Veneers benutzen.

Die Präparation der Zähne erfolgte unter Berücksichtigung der Wachsmodellation. Das Abtragen der facialen und inzisalen Zahnschubstanz wurde mithilfe eines Silikon-schlüssels kontrolliert, um möglichst wenig Substanz abzutragen. Die Präparationsgrenze verläuft supragingival. Die Kontaktpunkte, soweit vorhanden, bleiben unberührt. Wichtig dabei ist, die Präparationsgrenze so weit wie nötig nach palatinal zu setzen, damit der Kontaktpunkt in Keramik aufgebaut werden kann. Die kleine proximale Füllung an 21 wurde erneuert. Das Einbeziehen des Defektes in der Präparation hätte einen zu hohen Substanzverlust bewirkt.

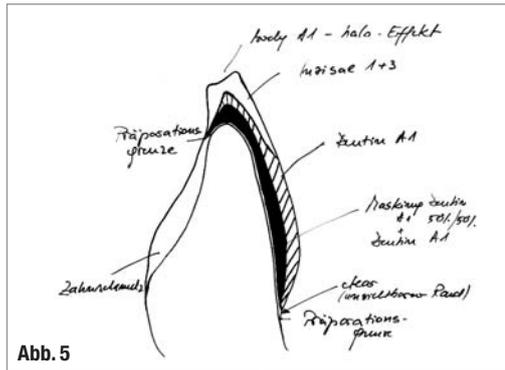
Abb. 5 _ Schichtschema.

Abb. 6 _ Auf feuerfestem Stumpf gebrannte Delight™-Keramik.

Abb. 7 _ Lamine-Veneer nach Sandstrahlen der feuerfesten Stumpfmasse.

Die Delight™-Keramik wurde auf feuerfeste Stümpfe geschichtet (Abb. 6). Diese Herstellungstechnik ist die älteste und gängigste Methode und hat unschlagbare Vorteile: Es ermöglicht eine sehr individuelle Schichtung und benötigt keine kostenaufwendige technische Ausstattung.

Um die dunklere inzisale zwei Drittel der Stumpffarbe zu maskieren, wurde nach einer über den gesamten Stumpf gezogene Clear-Schicht, eine Schicht aus 50% Masking-Dentin und 50% Dentinmasse, geschichtet (Abb. 5). Die Clear-Schicht im zervikalen/

gingivalen Bereich (Abb. 7) ermöglicht eine perfekte farbliche Integration des Lamine-Veneers. Da das Dentin nur geringfügig dunkler war als der zu erzielende Farbton, wurden die Keramikteile im nächst höheren Farbton geschichtet.

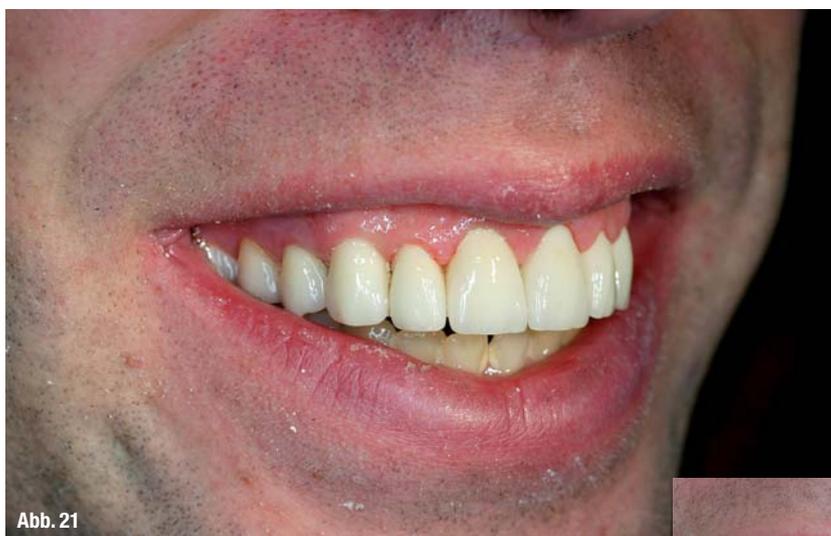
Abb. 21

tient die Frontzähne mit der korrekten Proportionierung. Auch den offenen Biss konnten wir hierdurch korrigieren. Dass der UK suboptimal in der ästhetischen Erscheinung ist, gehört sicherlich in den Bereich einer weiteren Sanierung. Bei dem abschließenden Foto in Abbildung 21 fällt dies aber kaum auf. Hier ist sicherlich die massive Veränderung des Patienten im Vordergrund. Die signifikante Verlängerung der Zähne geht einher mit einer vertretbaren Biss-Erhöhung. Was zählt, ist das ästhetische Endergebnis. Auch wenn für den Patienten die Umstellung enorm ist, so erfolgt die Gewöhnung nach wenigen Tagen bis Wochen. Was zählt, ist die neuronale Umprogrammierung der persönlichen Ästhetik. Dies nimmt Zeit in Anspruch. Das muss mit dem Patienten im Vorfeld besprochen werden.

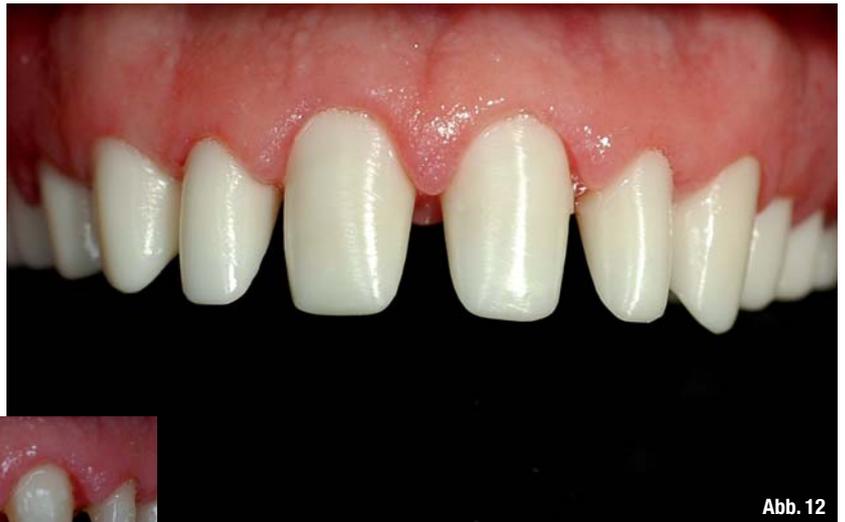
Abb. 12

und die bereits angepasste Höhe erkennt man in Abbildung 11 und 12. Ausgezeichnete gingivale Verhältnisse sind die Grundlage für eine erfolgreiche Versorgung. Hier wird die Qualität einer Arbeit schnell deutlich. Obwohl man es sich erlauben kann, mit dem Zirkon Kronenränder supragingival zu belassen, präparieren wir grundsätzlich 0,5–0,75 mm subgingival bei ausgeheilten Gingivasituationen. In der Ansicht der Okklusion von lateral wurde aber deutlich, dass es zu leichten Inkongruenzen mit unserer Planung kam. Frühkontakte oder Fehler in der Okklusion müssen bereits im Kappchenstadium behoben werden (Abb. 13 bis 15). Ist die Einprobe erfolgreich, erfolgt die Fertigstellung der Kronen. Natürlich wird die Ästhetik maßgeblich beeinflusst durch die Art der Keramik und der Zahnfarbe (Abb. 16 bis 19). Bei kompletten Ok-/UK-Veränderungen kann man sicherlich leichter optimale ästhetische Ergebnisse erzielen als bei einzelnen Kiefern. Da aber der Oberkiefer maßgeblich an der Ästhetik beteiligt ist, bevorzugen wir immer die hellere Farbe. Selbst wenn, wie in diesem Fall der UK sehr gelblich ist, nehmen wir lieber ein Bleaching in Kauf als eine dunklere Farbe zu wählen. Das Endergebnis in Abbildung 20 spricht Bände. Ohne die Vorbehandlung mit dem Laser hätte man den perfekten Verlauf der Gingiva niemals modellieren können. Auch wenn der Approximalkontakt etwas zu punktförmig geraten ist, kann man von einer gelungenen Versorgung sprechen. Gerade die Vorbehandlung entscheidet über den Erfolg oder den Misserfolg einer ästhetischen Veränderung. Wie gewünscht erhielt der Pa-
