Simpel! Ein Fallbericht

Autor_Dr. medic. stom. (RO) Diana Svoboda, M.Sc., M.Sc.

Therapie von säurebedingten Erosionen des Oberkiefers – Ein Fall aus der Praxis

Autor_Milan Michalides

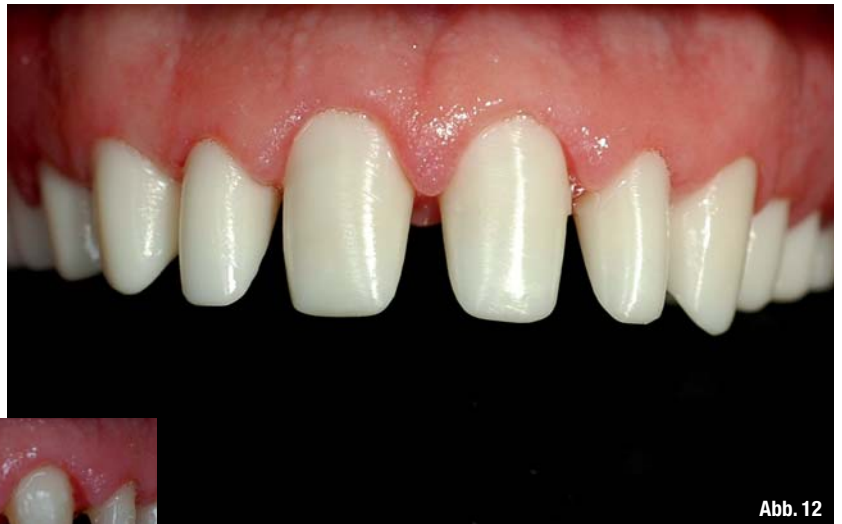
Abb. 12

und die bereits angepasste Höhe erkennt man in Abbildung 11 und 12. Ausgezeichnete gingivale Verhältnisse sind die Grundlage für eine erfolgreiche Versorgung. Hier wird die Qualität einer Arbeit schnell deutlich. Obwohl man es sich erlauben kann, mit dem Zirkon Kronenränder supragingival zu belassen, präparieren wir grundsätzlich 0,5–0,75 mm subgingival bei ausgeheilten Gingivasituationen. In der Ansicht der Okklusion von lateral wurde aber deutlich, dass es zu leichten Inkongruenzen mit unserer Planung kam. Frühkontakte oder Fehler in der Okklusion müssen bereits im Kappchenstadium behoben werden (Abb. 13 bis 15). Ist die Einprobe erfolgreich, erfolgt die Fertigstellung der Kronen. Natürlich wird die Ästhetik maßgeblich beeinflusst durch die Art der Keramik und der Zahnfarbe (Abb. 16 bis 19). Bei kompletten Ok-/UK-Veränderungen kann man sicherlich leichter optimale ästhetische Ergebnisse erzielen als bei einzelnen Kiefern. Da aber der Oberkiefer maßgeblich an der Ästhetik beteiligt ist, bevorzugen wir immer die hellere Farbe. Selbst wenn, wie in diesem Fall der UK sehr gelblich ist, nehmen wir lieber ein Bleaching in Kauf als eine dunklere Farbe zu wählen. Das Endergebnis in Abbildung 20 spricht Bände. Ohne die Vorbehandlung mit dem Laser hätte man den perfekten Verlauf der Gingiva niemals modellieren können. Auch wenn der Approximalkontakt etwas zu punktförmig geraten ist, kann man von einer gelungenen Versorgung sprechen. Gerade die Vorbehandlung entscheidet über den Erfolg oder den Misserfolg einer ästhetischen Veränderung. Wie gewünscht erhielt der Pa-
