Interdisziplinäre Therapie einer vermeintlich rezidivierenden Epulis

Dr. med. dent. Christoph Schoppmeier, Dr. Sonja Derman

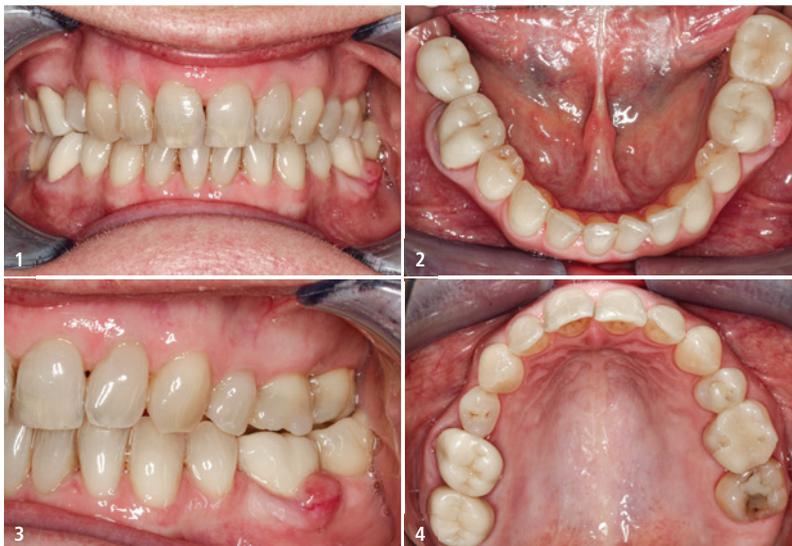
Abb. 1–4: Intraorale Sicht der Ausgangssituation mit einer bukkal rezidivierenden entzündlichen Gingivavergrößerung in Regio 36.

Im Dezember 2019 stellte sich die 52-jährige Patientin erstmalig mit einer Überweisung zur Weiterbehandlung einer rezidivierenden Epulis in der parodontologischen Sprechstunde vor. Sie litt unter einer bukkal rezidivierenden entzündlichen Gingivavergrößerung in Regio 36 (Abb. 1–4). Bisherige Resektionen, z. T. mittels Laser, zeigten nur

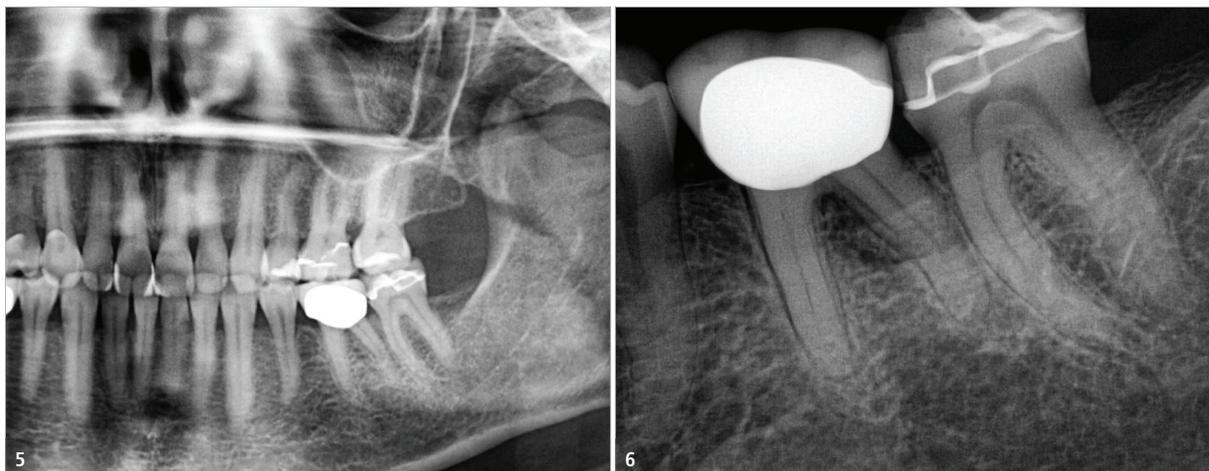
Abb. 5 und 6: Die Röntgenaufnahmen zeigen eine interradikuläre Aufhellung mit angrenzendem Knochenverlust.

ginalen Gingivarand auflag. Zahn 36 zeigte eine negative Vitalität auf (Test mittels CO₂-Schnee) und war zudem perkussionsempfindlich. Die Palpation war negativ, ebenso bestand kein Loslassschmerz und keine erhöhte Mobilität. Die Taschentiefe betrug distal ca. 5 mm, zentrobukkal lag ein Furkationsbefall Grad I vor. Der Zahn wurde im März 2018 mit einer Verblend-Metall-Keramikkrone (VMK) versorgt. Die Okklusion war regelrecht, jedoch erwies sich der Kronenrand als überschüssig (positive Stufe bukkal), der als Plaquerententionsquelle fungierte. Die Mundhygiene war dennoch als gut einzustufen. Röntgenologisch wurde eine interradikuläre Aufhellung mit angrenzendem Knochenverlust detektiert (Abb. 5 und 6).

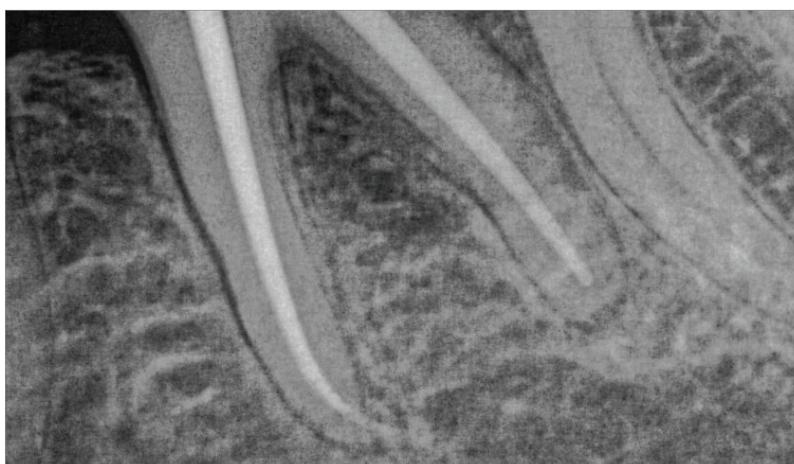
Abb. 7: Die röntgenologische Masterpoint-Aufnahme.

zeigten einen „tug back“-Effekt und die Länge wurde röntgenologisch mittels Masterpoint-Aufnahme (Abb. 7) verifiziert.

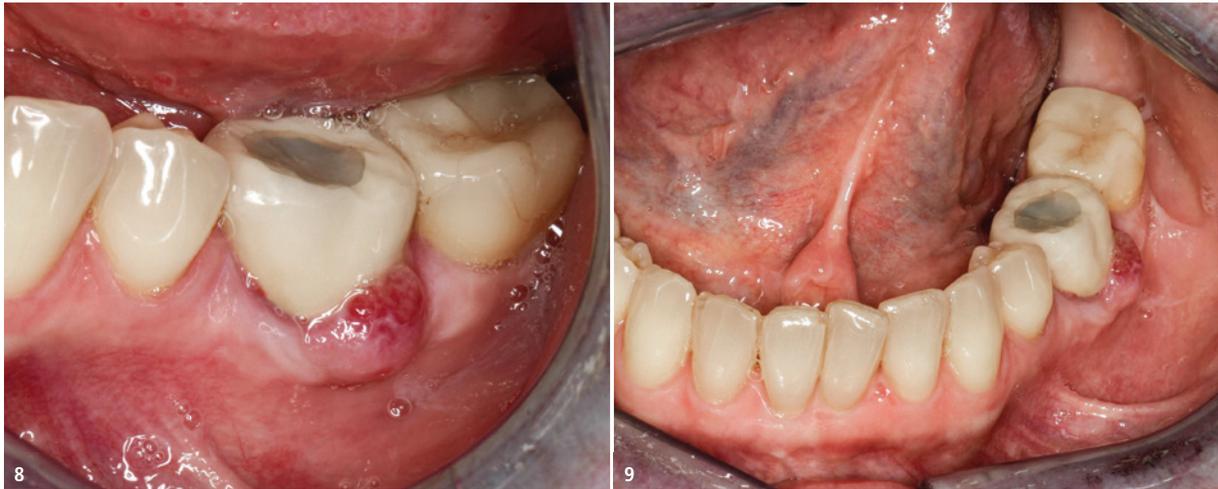
Abb. 8 und 9: Der Zahn wird durch eine dentinadhäsive Kompositrestauration verschlossen.

Wie im Vorfeld besprochen, wurde der Zahn mittels Kompositdeckfüllung postendodontisch versorgt. Langfristig ist eine Erneuerung der Krone anzustreben. Für die Deckfüllung wurden sämtliche Sealer-Reste mit Alkohol aus der Kavität entfernt und die Dentinwände aufgefrischt, um für eine regelrechte Ausbildung der Hybridschicht zu sorgen.¹⁷ Die Anfrischung erfolgte mit einem diamantierten Schleifkörper unter Wasserkühlung. Danach konnte der Zahn durch eine dentinadhäsive Kompositrestauration (Ceram.x Spectra, Dentsply Sirona) verschlossen werden (Abb. 8 und 9). Nach Abnahme des Kofferdams und Ausarbeitung der Deckfüllung wurde die positive bukkale Kronenstufe mittels diamantierter Finierer geglättet und im Anschluss poliert. Erst jetzt erfolgte die Röntgenkontrollaufnahme des Zahns (Abb. 10). Hierbei wurde ersichtlich, dass die Wurzelkanäle formkongruent aufbereitet und

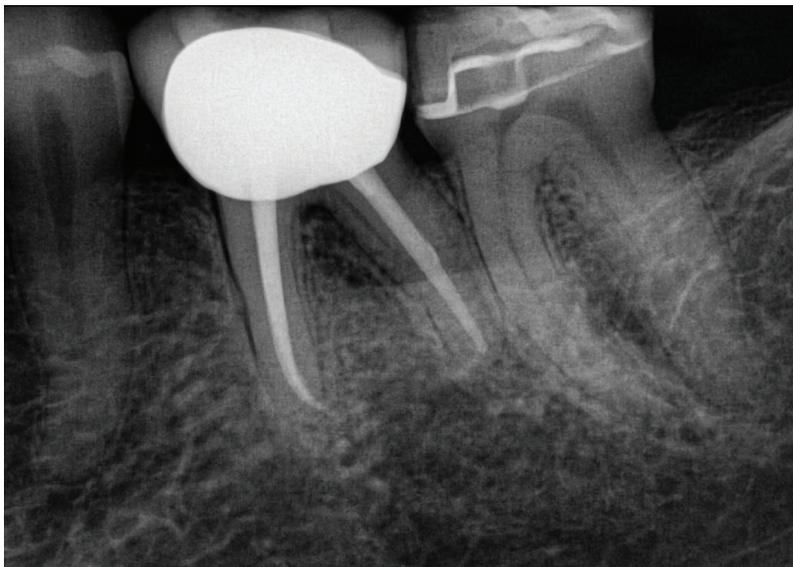
Abb. 10: Röntgenkontrollaufnahme von Zahn 36.

gefüllt wurden. Durch die bakterien-dichte Deckfüllung und die Kronenrandglättung wurden die Voraussetzungen für eine mögliche Heilung der reaktiven Läsion geschaffen. Abschließend wurde ein weiterer Kontrolltermin mit der Patientin vereinbart.

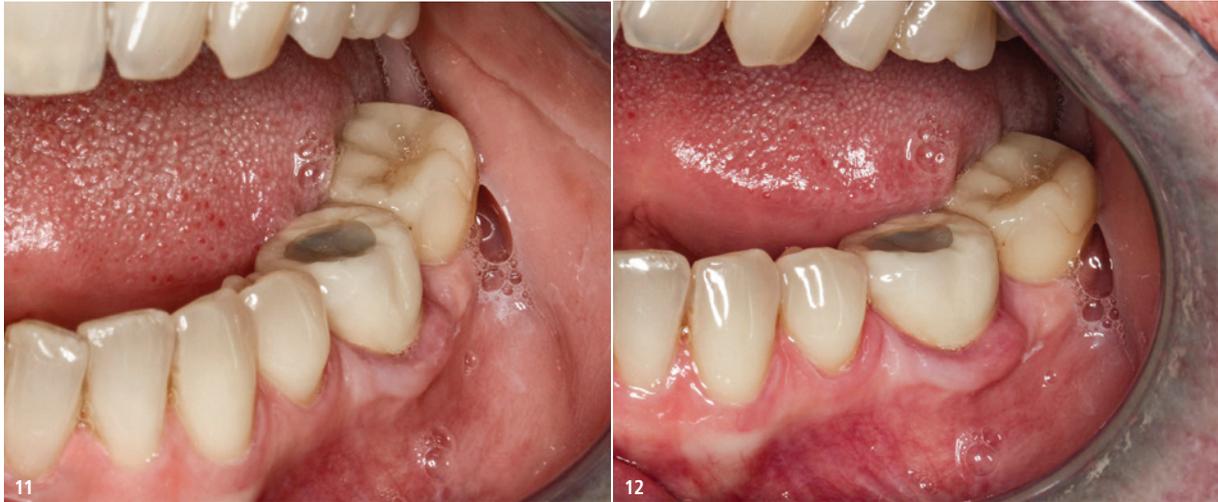
Abb. 11 und 12: Intraorale Ansicht der Situation nach abgeschlossener Behandlung.

Nach einem weiteren Monat stellt sich die Patientin wieder in unserem Klinikum vor. Sie berichtete über eine starke Volumenreduktion der Läsion. Es zeigte sich eine deutliche Remission mit entzündungsfreiem, blassem Margo gingivae (Abb. 11 und 12). Die Patientin war mit der Situation sehr zufrieden und nach langer Zeit endlich beschwerdefrei.
