# Komplexe Revision eines Unterkiefermolaren mit fünf Kanälen

Dr. Bernard Bengs

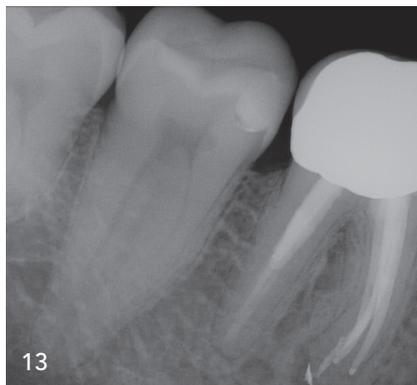
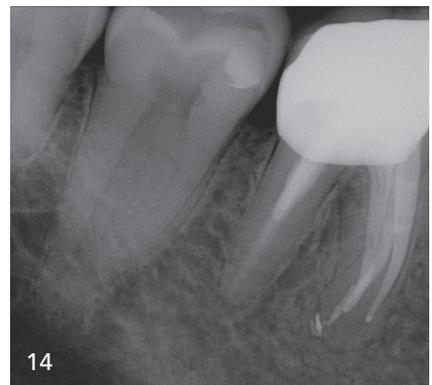
Bei der Kontrolle nach sechs Monaten präsentierte sich der Zahn klinisch symptomfrei, jedoch war der Entzündungsprozess an der mesialen Wurzelspitze noch gut im Röntgenbild erkennbar (Abb. 13). Bei der Ein-Jahres-Kontrolle zeigte sich dann eine sehr gute Ausheilung der apikalen Läsion (Abb. 14).

**Abb. 9:** MTA-Plugs in beiden distalen Kanälen. – **Abb. 10:** Röntgenkontrolle der MTA-Plugs und Masterpoints. – **Abb. 11:** Wurzelfüllung wird für adhäsiven Verschluss vorbereitet. – **Abb. 12:** Röntgenkontrolle der Wurzelfüllung. – **Abb. 13:** Röntgenkontrolle von Zahn 46 sechs Monate postoperativ. – **Abb. 14:** Röntgenkontrolle ein Jahr postoperativ mit Ausheilung der Läsion.
