Komplexe Revision eines Unterkiefermolaren mit fünf Kanälen

Dr. Bernard Bengs

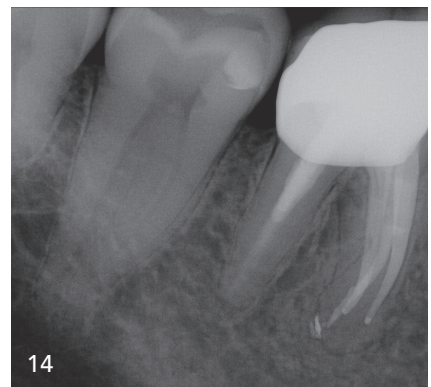
Bei der Kontrolle nach sechs Monaten präsentierte sich der Zahn klinisch symptomfrei, jedoch war der Entzündungsprozess an der mesialen Wurzelspitze noch gut im Röntgenbild erkennbar (Abb. 13). Bei der Ein-Jahres-Kontrolle zeigte sich dann eine sehr gute Ausheilung der apikalen Läsion (Abb. 14).

Abb. 9: MTA-Plugs in beiden distalen Kanälen. – **Abb. 10:** Röntgenkontrolle der MTA-Plugs und Masterpoints. – **Abb. 11:** Wurzelfüllung wird für adhäsiven Verschluss vorbereitet. – **Abb. 12:** Röntgenkontrolle der Wurzelfüllung. – **Abb. 13:** Röntgenkontrolle von Zahn 46 sechs Monate postoperativ. – **Abb. 14:** Röntgenkontrolle ein Jahr postoperativ mit Ausheilung der Läsion.
