Kombinierte endodontische Therapien zur Erweiterung des Zahnerhaltes

Dr. Andreas Simka M.Sc.

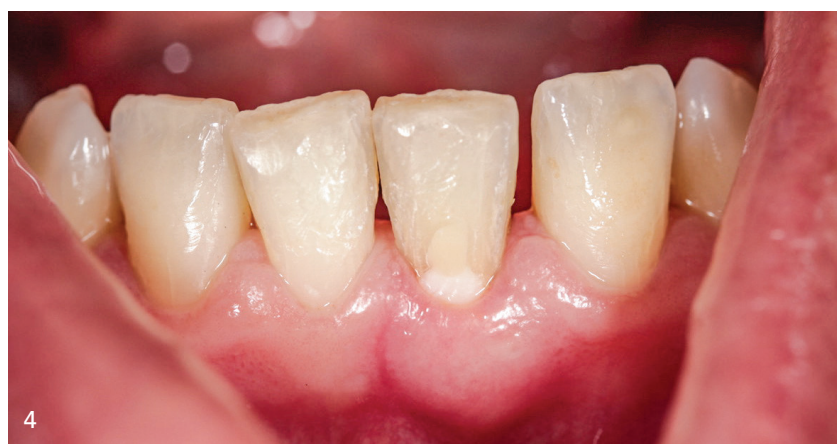
Abb. 4: Deckung der Perforation. – Abb. 5: Röntgenkontrollbild mit Darstellung der suffizienten Perforationsdeckung.

Perforation (Abb.3). Nach Defektdeckung (Abb.4) erfolgte der Nahtverschluss mit Einzelknopf- und Papillenerhaltungsnahten (6/0 Polypropylene).
