Interdisziplinäre Therapie einer vermeintlich rezidivierenden Epulis

Dr. med. dent. Christoph Schoppmeier, Dr. Sonja Derman

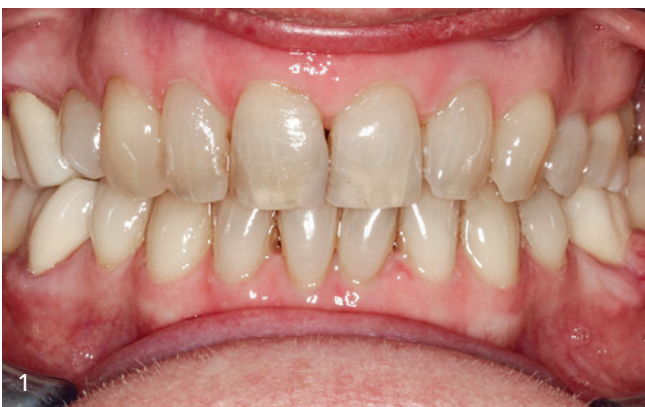
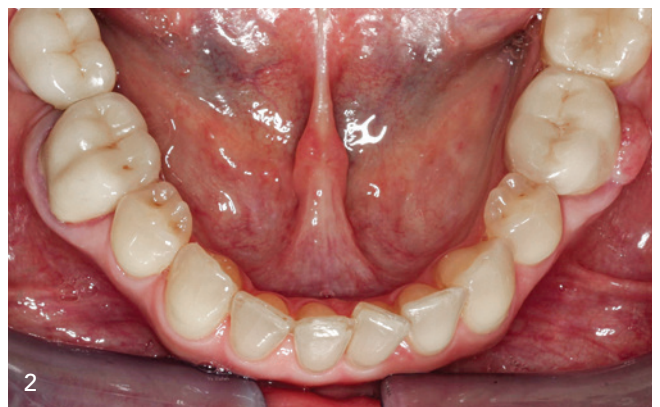
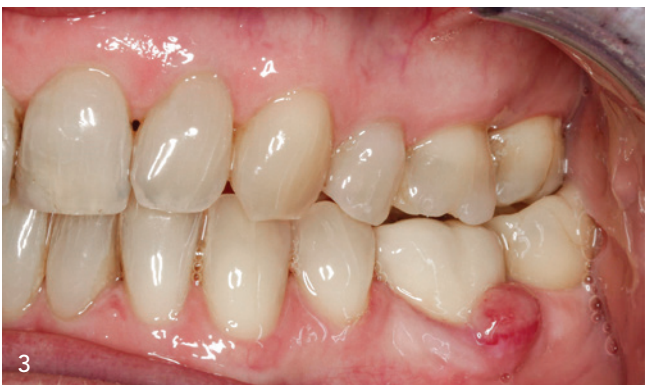
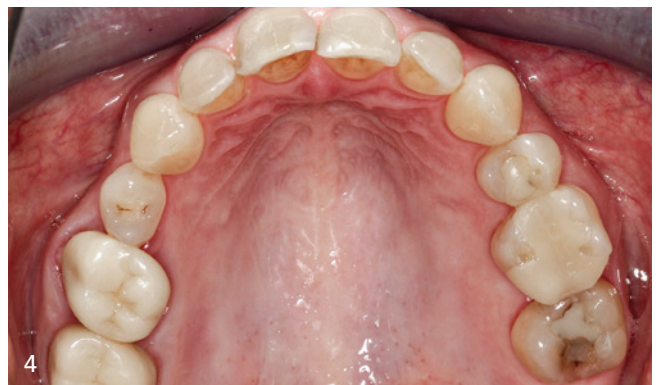
Abb. 1–4: Intraorale Sicht der Ausgangssituation mit einer bukkal rezidivierenden entzündlichen Gingivavergrößerung in Regio 36

Im Dezember 2019 stellte sich die 52-jährige Patientin erstmalig mit einer Überweisung zur Weiterbehandlung einer rezidivierenden Epulis in der parodontologischen Sprechstunde vor. Sie litt unter einer bukkal rezidivierenden entzündlichen Gingivavergrößerung in Regio 36

(Abb. 1–4). Bisherige Resektionen, z. T. mittels Laser, zeigten nur vorübergehende Beschwerdefreiheit. Nach wenigen Monaten entwickelte sich die Läsion erneut.

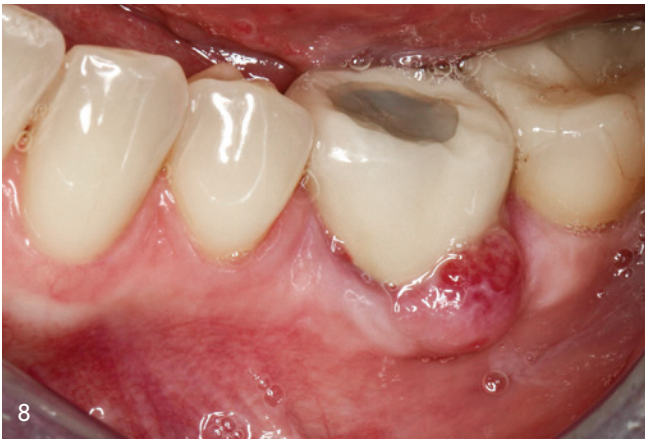
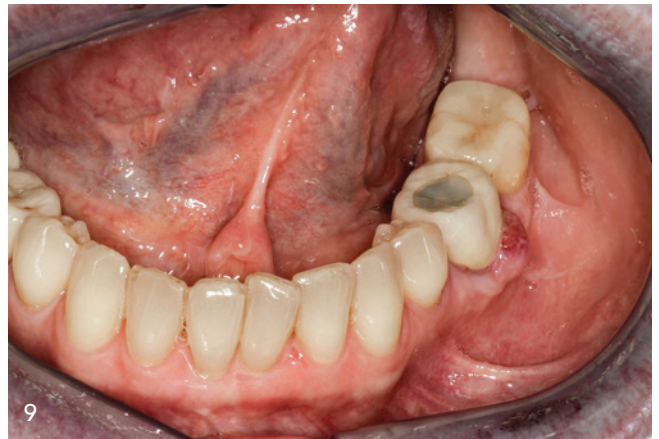
Abb. 8 und 9: Der Zahn wird durch eine dentinadhäsive Kompositrestauration verschlossen.

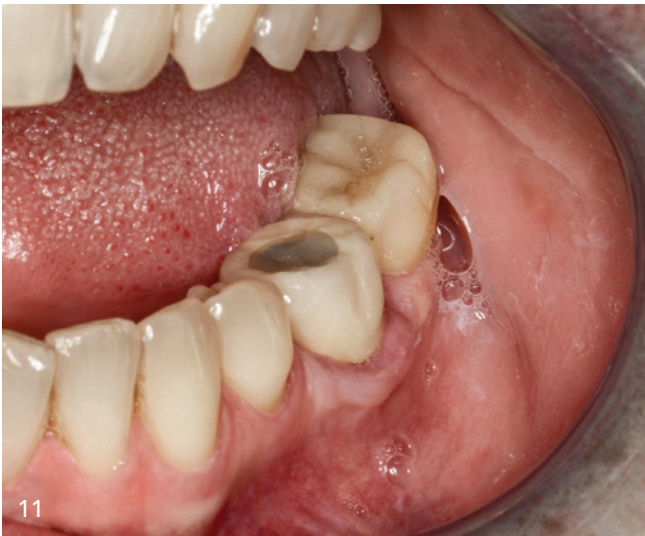
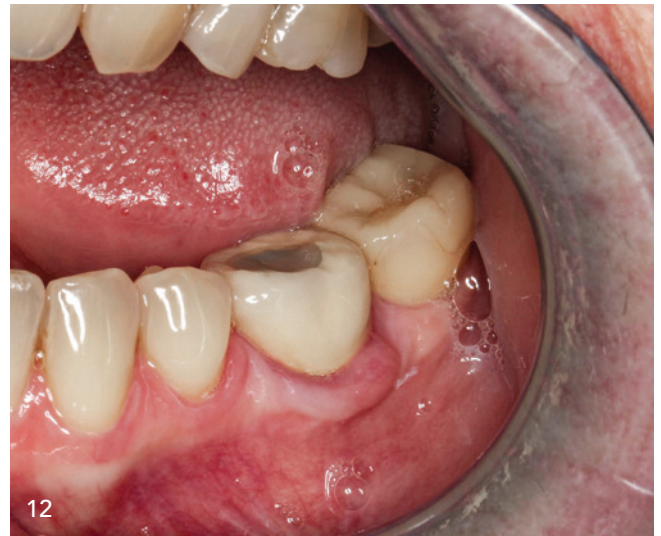
Abb. 11 und 12: Intraorale Ansicht der Situation nach abgeschlossener Behandlung

Nach einem weiteren Monat stellte sich die Patientin wieder in unserem Klinikum vor. Sie berichtete über eine starke Volumenreduktion der Läsion. Es zeigte

sich eine deutliche Remission mit entzündungsfreiem, blassem Margo gingivae (Abb. 11 und 12). Die Patientin war mit der Situation sehr zufrieden und nach langer Zeit endlich beschwerdefrei.
