Interdisziplinäre Therapie einer vermeintlich rezidivierenden Epulis

Dr. med. dent. Christoph Schoppmeier, Dr. Sonja Derman

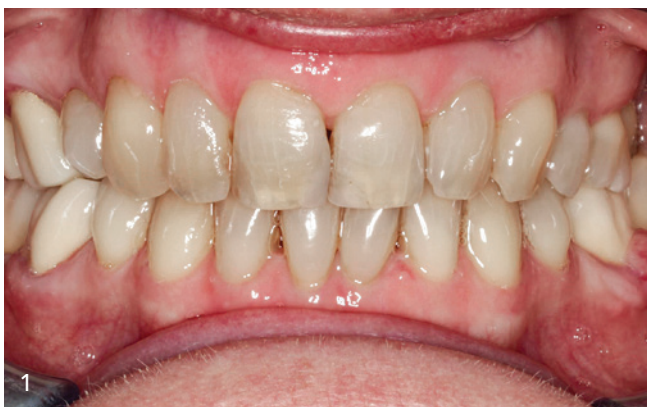
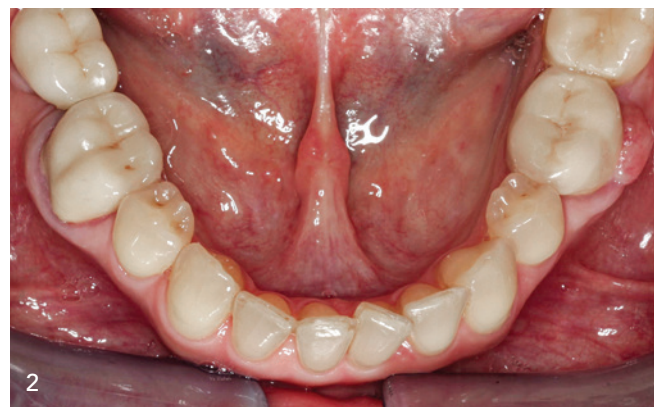
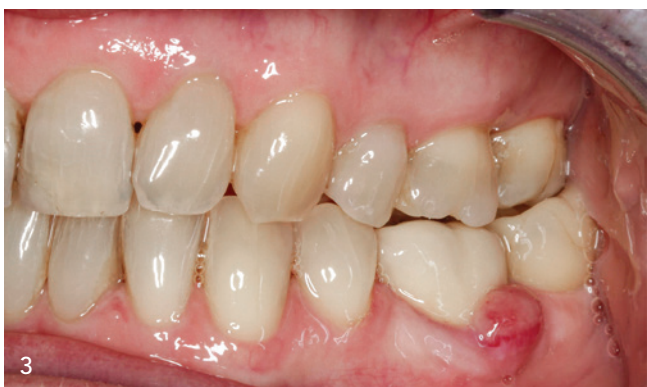
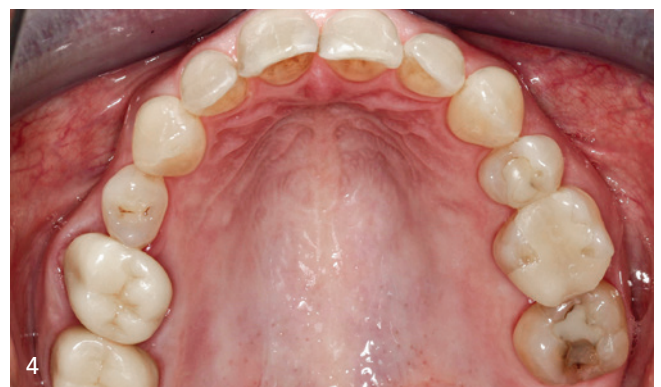
Abb. 1–4: Intraorale Sicht der Ausgangssituation mit einer bukkal rezidivierenden entzündlichen Gingivavergrößerung in Regio 36

Im Dezember 2019 stellte sich die 52-jährige Patientin erstmalig mit einer Überweisung zur Weiterbehandlung einer rezidivierenden Epulis in der parodontologischen Sprechstunde vor. Sie litt unter einer bukkal rezidivierenden entzündlichen Gingivavergrößerung in Regio 36

(Abb. 1–4). Bisherige Resektionen, z. T. mittels Laser, zeigten nur vorübergehende Beschwerdefreiheit. Nach wenigen Monaten entwickelte sich die Läsion erneut.

Deshalb wurde im Board besprochen, zunächst den Kronenrand zu glätten und eine adäquate orthograde Wurzelkanalbehandlung „State of the Art“ durchzuführen. Gegebenenfalls würden damit bereits die lokalen Reizfaktoren beseitigt werden.

Die Patientin entschied sich für eine orthograde Wurzelkanalbehandlung mit Kompositdeckfüllung und Kronenrandglättung.

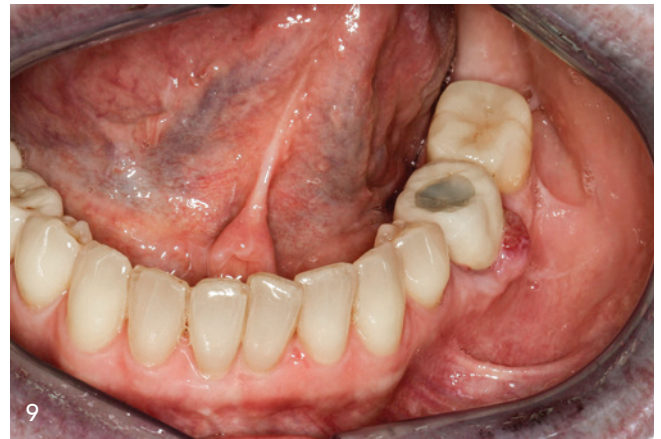
Abb. 8 und 9: Der Zahn wird durch eine dentinadhäsive Kompositrestauration verschlossen.

Wie im Vorfeld besprochen, wurde der Zahn mittels Kompositdeckfüllung post-endodontisch versorgt. Langfristig ist eine Erneuerung der Krone anzustreben. Für die Deckfüllung wurden sämtliche Sealer-Reste mit Alkohol aus der Kavität entfernt und die Dentinwände aufgefrischt, um für eine regelrechte Ausbildung der Hybridschicht zu sorgen.¹⁷ Die Anfrischung erfolgte mit einem diamantierten Schleifkörper unter Wasserkühlung. Danach konnte der Zahn durch eine dentinadhäsive Kompositrestauration (Ceram.x Spectra, Dentsply Sirona) verschlossen werden (Abb. 8 und 9). Nach Abnahme des Kofferdams und Ausarbeitung der Deckfüllung wurde die positive bukkale Kronenstufe mittels diamantierter Finierer geglättet und im Anschluss poliert.
