Interdisziplinäre Therapie einer vermeintlich rezidivierenden Epulis

Dr. med. dent. Christoph Schoppmeier, Dr. Sonja Derman

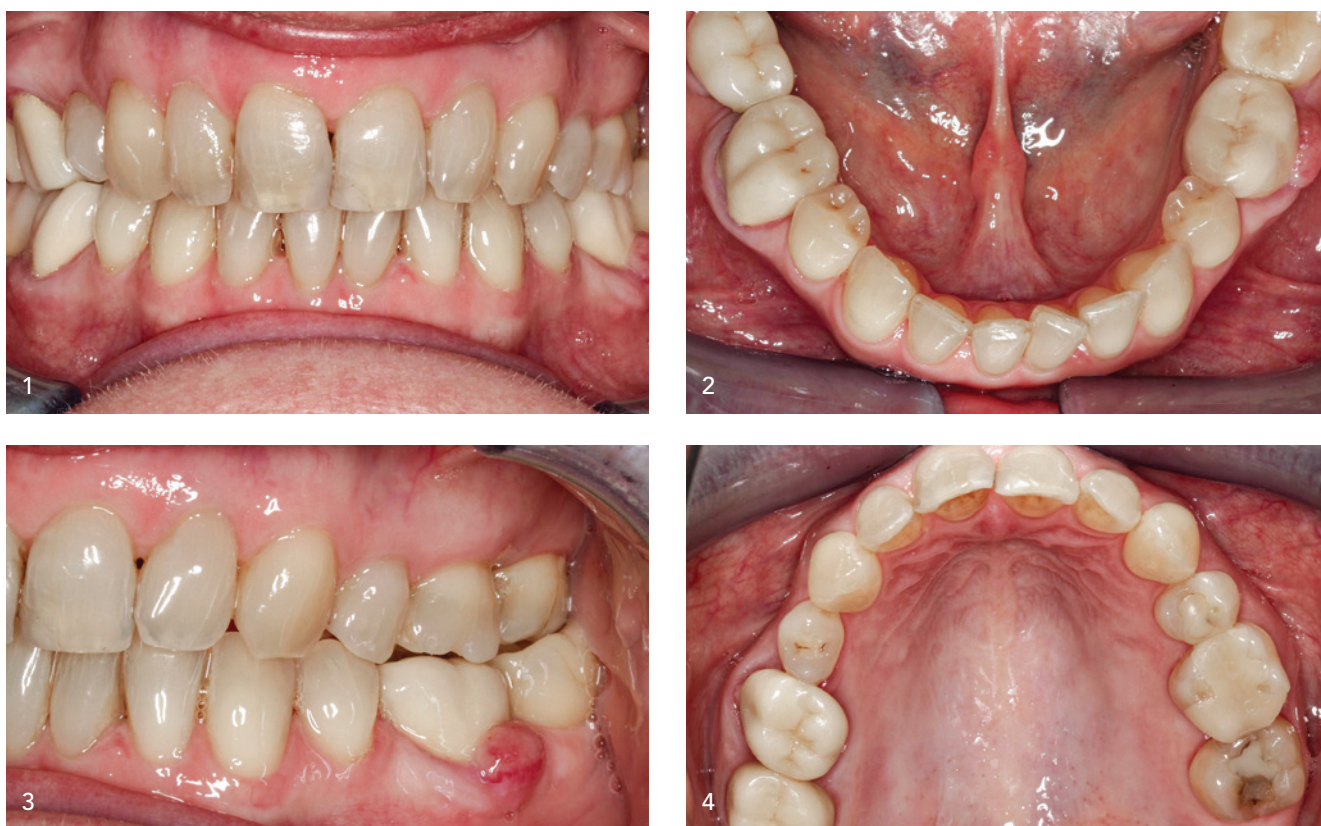
Abb. 1–4: Intraorale Sicht der Ausgangssituation mit einer bukkal rezidivierenden entzündlichen Gingivavergrößerung in Regio 36

Im Dezember 2019 stellte sich die 52-jährige Patientin erstmalig mit einer Überweisung zur Weiterbehandlung einer rezidivierenden Epulis in der parodontologischen Sprechstunde vor. Sie litt unter einer bukkal rezidivierenden entzündlichen Gingivavergrößerung in Regio 36

(Abb. 1–4). Bisherige Resektionen, z. T. mittels Laser, zeigten nur vorübergehende Beschwerdefreiheit. Nach wenigen Monaten entwickelte sich die Läsion erneut.

Die Allgemeinanamnese der Patientin war bis auf eine Penicillinallergie unauffällig. Sie nahm keine Medikamente und litt auch nicht unter anderen Erkrankungen. Im Anschluss erfolgte die Begutachtung des Zahnes 36. Klinisch imponierte eine bukkale Gewebewucherung mit einer Ausdehnung von ca. 8x5 mm, die breitbasig dem marginalen Gingivrand auflag. Zahn 36 zeigte eine negative Vitalität auf (Test mittels CO₂-Schnee) und war zudem perkussionsempfindlich. Die Palpation war negativ, ebenso bestand kein Loslassschmerz und keine erhöhte Mobilität. Die Taschentiefe betrug distal ca. 5 mm, zentrobukkal lag ein Furkationsbefall Grad I vor. Der Zahn wurde im März 2018 mit einer Verblendmetallkeramikkrone (VMK) versorgt. Die Okklusion war regelrecht, jedoch erwies sich der Kronenrand als überschüssig (positive Stufe bukkal), der als Plaque-rententionsquelle fungierte. Die Mundhygiene war dennoch als gut einzustufen. Röntgenologisch wurde eine interradikuläre Aufhellung mit angrenzendem Knochenverlust detektiert (Abb. 5 und 6).

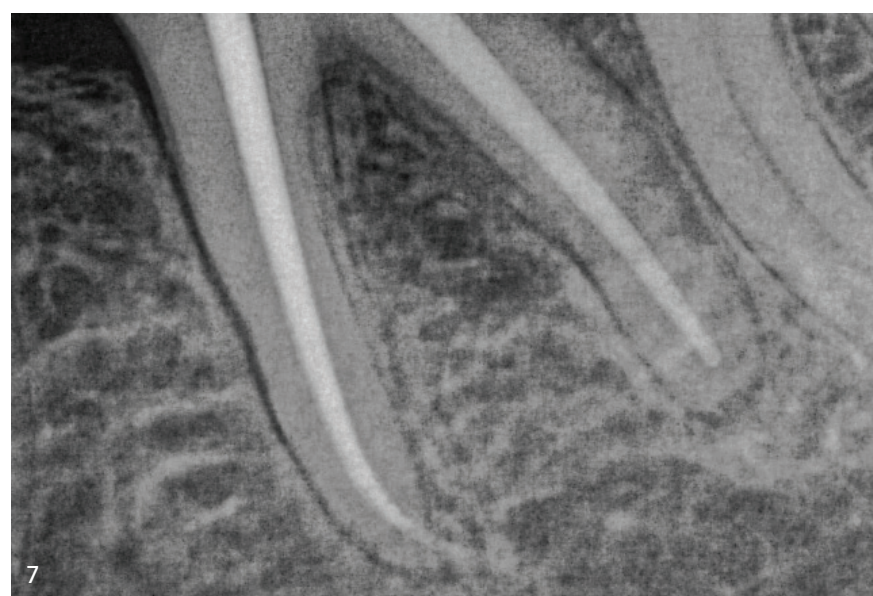
Abb. 7: Die röntgenologische Masterpoint-Aufnahme

Nach einer Wartezeit von ca. vier Wochen erfolgte die zweite Sitzung der Wurzelkanalbehandlung. Die Patientin gab an, dass das vorherige „Missgefühl“ rückläufig sei, außerdem stellte sie bereits eine Verkleinerung der Läsion fest. Das Ziel der zweiten Sitzung bestand in der Abschlussdesinfektion und der dreidimensionalen Obturation der Wurzelkanäle mit anschließender Kronenrandglättung. Der Zahn wurde auch in dieser Sitzung wieder vollständig trockengelegt. Die medikamentöse Zwischeneinlage wurde durch den Einsatz von ultraschallaktiviertem NaOCl effektiv und schnell. Formkongruente Guttapercha-Masterpoints wurden in alle Wurzelkanäle eingepasst. Diese zeigten einen „tug back“-Effekt und die Länge wurde röntgenologisch mittels Masterpoint-Aufnahme (Abb. 7) verifiziert.
