# Minimalinvasive Gerodontologie

Zahnschäden im Alter – es gibt zahlreiche Gründe für ihr Entstehen und viele Möglichkeiten, sie zu behandeln.  
Von Dr. med. dent. Walter Weilenmann, Wetzikon, Schweiz.

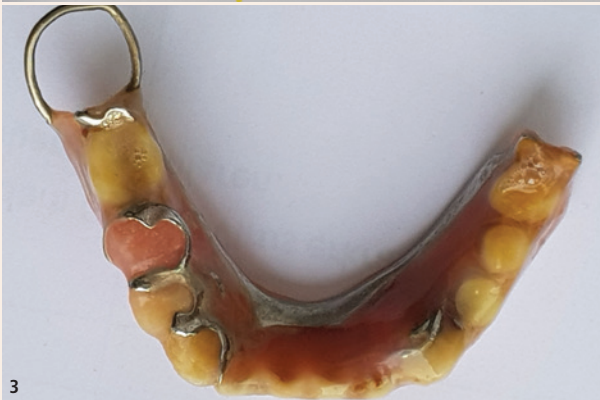
Abbildung 3 zeigt die Prothese einer 91-jährigen, deutlich dementen Patientin. Die beiden Klammern umfassten die Zähne 7– und 5–. Nachdem aber 5– ausgefallen ist, hielt die Prothese beim Essen nicht mehr. Das hätte eine Umstellung auf Löffelnahrung bedeutet. Zudem kratzte die C-Klammer von 7– beim Einsetzen der Prothese den rechten Mundwinkel auf.

Die Lösung war der Ersatz der C-Klammer durch einen zu einem Ring gebogenen Stangendraht (Dentaurum, Remanium®, Ø 1,2 mm, rund, hart). Er wurde um den 7– auf die Gingiva gelegt und mit einer direkten partiellen Unterfütterung in den zuvor ausgehöhlten Sattel einpolymerisiert. Gleichzeitig füllte das rosa Unterfütterungsmaterial die Lücke des 5– auf.

Der Patientin gelang es schon beim zweiten Versuch, den 7– mit der neuen Ringklammer zu umschlingen. In diesem Moment fiel auf, wie die Zunge, der Mundboden und die Wangen die Prothese sofort reflexartig umgriffen und in der alten bekannten Stellung festhielten. Das motorische Gedächtnis dieser Muskelgruppe kennt jeden Millimeter der Prothese und konnte sie auch ohne den Pfeiler 5– wieder kaustabil halten. Die Arbeitszeit betrug 40 Minuten.

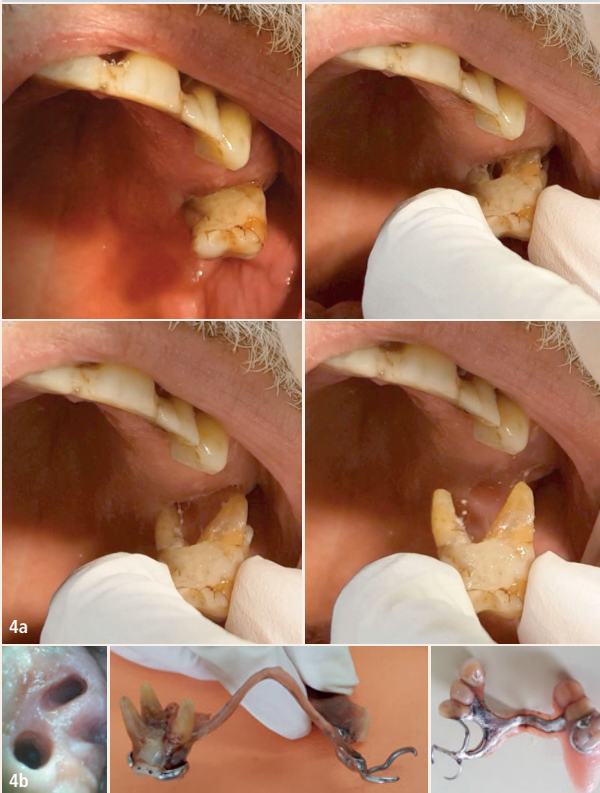
Abbildung 4 verdeutlicht den hohen Stellenwert der eigenen Zähne. Der 71-jährige Patient hat nur noch sieben obere und sieben untere Zähne. Praktisch alle sind parodontal locker und geschient. Vor mehreren Wochen ist der Molar 26 spontan ausgefallen. Deswegen hielt die Teilprothese schlechter. Der Patient wusste sich aber zu helfen, indem er ihn einfach wieder in die Alveole zurücksteckte. So blieb er kaufähig. Ich durfte die Behandlung erst beginnen, als ich zubilligte, den Molaren bei der Reparatur zu verwenden. Deswegen entfernte ich seine drei Wurzeln, klemmte die Krone zwischen die Prothesenklammern und polymerisierte den nun wurzellosen 26 in die Prothese mit einer gleichzeitigen Sattelverlängerung und partiellen direkten Unterfütterung ein. Hier betrug die Arbeitszeit gut 45 Minuten.

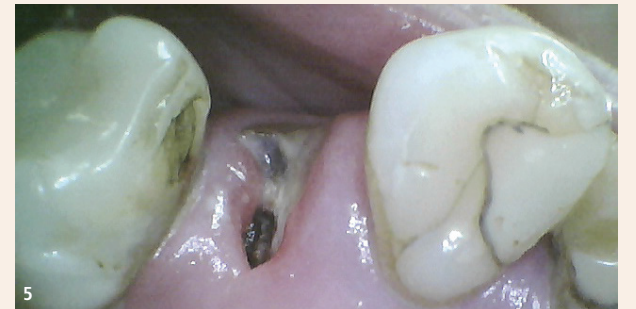
Abbildung 5 zeigt den Wurzelrest des oberen Fünfers rechts. Die Patientin ist 77 und hat 26 parodontal gesunde und gut gepflegte Zähne. Außer in der Jugend hat sie noch nie einen Zahn verloren. Sie ist sehr erschrocken, als der 15 plötzlich und ohne Vorzeichen abbrach. Sie berichtete von einer sehr großen Mundtrockenheit und zeigte eine Liste mit 17 verschiedenen Medikamenten, die sie täglich einnehmen muss. Der Mund fühle sich auch trocken an, wenn sie etwas trinke.

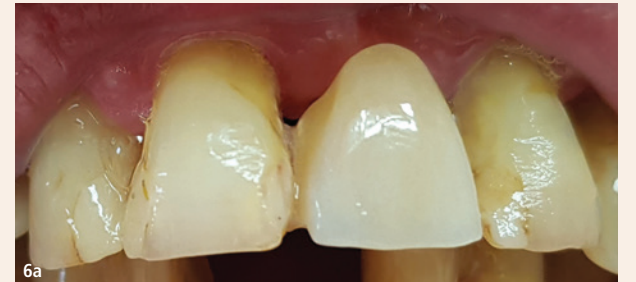
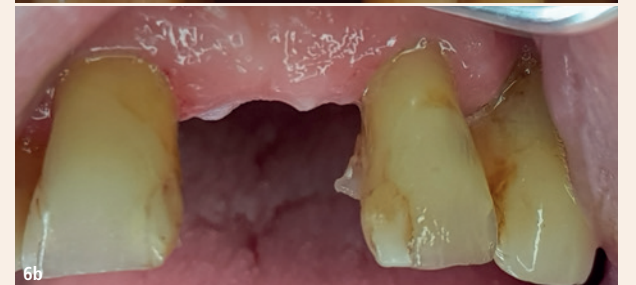
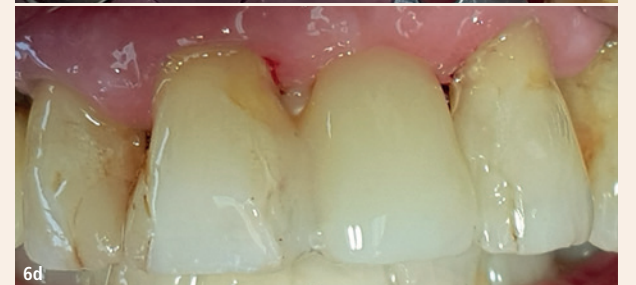
In Abbildung 6 wird eine Frontzahnlücke mit einer drahtverstärkten direkten Kompositbrücke versorgt. Der 77-jährige Patient hat vor vier Jahren eine zweiflügelige Adhäsivbrücke erhalten (e.max), bei der zunächst einer, dann auch der andere Flügel gebrochen ist. Die mechanische Überlastung entstand, weil die Brücke die lockeren Frontzähne verstärkte und zur einzigen kaustabilen Zahngruppe im Oberkiefer machte. Alle anderen acht oberen Zähne waren parodontal gelockert. Der Patient benutzte die kleine Brücke wie ein Kauzentrum und zerkleinerte damit jeden Bissen. Im Gegensatz zu den Molaren, die auf den Kauflächen einen harmlosen senkrechten Druck spüren, entstehen auf den Palatinalflächen der Frontzähne bei jedem Biss schädliche Querkräfte mit Zugspannungen. Sie zerstörten die Adhäsivbrücke.

Eine drahtverstärkte direkte Kompositbrücke ist robuster als e.max. Dazu wird derselbe Draht wie in Abbildung 3 verwendet. Statt 1,2 genügt ein Durchmesser von 1,0 mm, also gleich dick wie ein e.max-Flügel, aber viermal zugfester. Die Präparation der Schneidkanten ist etwa 3 mm tief und erfordert keine Anästhesie. Das

Abb. 5: Dieser Wurzelrest von Zahn 15 ist zu klein für eine Reparatur. – Abb. 6a: 2020: Flügel an 1+ gebrochen. – Abb. 6b: Beide Flügel gebrochen. – Abb. 6c: Drahtverstärkung Ø 1 mm. – Abb. 6d: Fast fertige Kompositbrücke.

Biegen des Drahts und das Anbringen von Kerben am Draht zur besseren Orientierung sind nicht schwierig. Alte Kompositfüllungen werden auf der Oberfläche angeraut und mit kleinen Rillen versehen. Approximaler Schmelz und Dentin werden deutlich nach bukkal und palatinal adhäsiv vorbereitet. Dann werden der Draht in den Schneidekanten und die Approximalflächen mit Komposit beschichtet. Das Zwischenglied wird mit zwei bis drei großen Portionen aufgebaut. Der Draht verhindert jede Fraktur. Die Farbwahl ist nicht kritisch, denn die ästhetischen Ansprüche in der Gerodontologie sind weniger anspruchsvoll als bei jungen Patienten. Die Arbeitszeit betrug hier 60 Minuten.
