# Minimalinvasive Gerodontologie

Zahnschäden im Alter – es gibt zahlreiche Gründe für ihr Entstehen und viele Möglichkeiten, sie zu behandeln.

Von Dr. med. dent. Walter Weilenmann, Wetzikon, Schweiz.

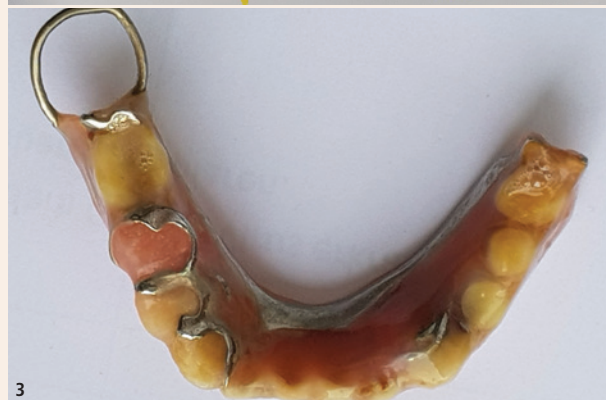
Abbildung 3 zeigt die Prothese einer 91-jährigen, deutlich dementen Patientin. Die beiden Klammern umfassten die Zähne 7– und 5–. Nachdem aber 5– ausgefallen ist, hielt die Prothese beim Essen nicht mehr. Das hätte eine Umstellung auf Löffelnahrung bedeutet. Zudem kratzte die C-Klammer von 7– beim Einsetzen der Prothese den rechten Mundwinkel auf.

Die Lösung war der Ersatz der C-Klammer durch einen zu einem Ring gebogenen Stangendraht (Dentaurum, Remanium®, Ø 1,2 mm, rund, hart). Er wurde um den 7– auf die Gingiva gelegt und mit einer direkten partiellen Unterfütterung in den zuvor ausgehöhlten Sattel einpolymerisiert. Gleichzeitig füllte das rosa Unterfütterungsmaterial die Lücke des 5– auf.

Abb. 1: Die Zunahme der gerodontologischen Behandlungen zeigt sich auch im Praxisumsatz des Autors. – Abb. 2: Darstellung der Zähne bei – oder trotz – schwerer Demenz. – Abb. 3: Ringklammer statt C-Klammer zur Verhütung von Mundwinkelverletzungen. – Abb. 4a: Der Molar lässt sich schmerzfrei aus der Alveole herausziehen und wieder zurückstecken. – Abb. 4b, links: Die Alveole des 26. – Abb. 4b, Mitte: Der 26 in der Prothesenklammer. – Abb. 4b, rechts: Der wurzellose 26 in seinem Klammerbett und in einer Sattelverlängerung einpolymerisiert.

Der Patientin gelang es schon beim zweiten Versuch, den 7– mit der neuen Ringklammer zu umschlingen. In diesem Moment fiel auf, wie die Zunge, der Mundboden und die Wangen die Prothese sofort reflexartig umgriffen und in der alten bekannten Stellung festhielten. Das motorische Gedächtnis dieser Muskelgruppe kennt jeden Millimeter der Prothese und konnte sie auch ohne den Pfeiler 5– wieder kaustabil halten. Die Arbeitszeit betrug 40 Minuten.

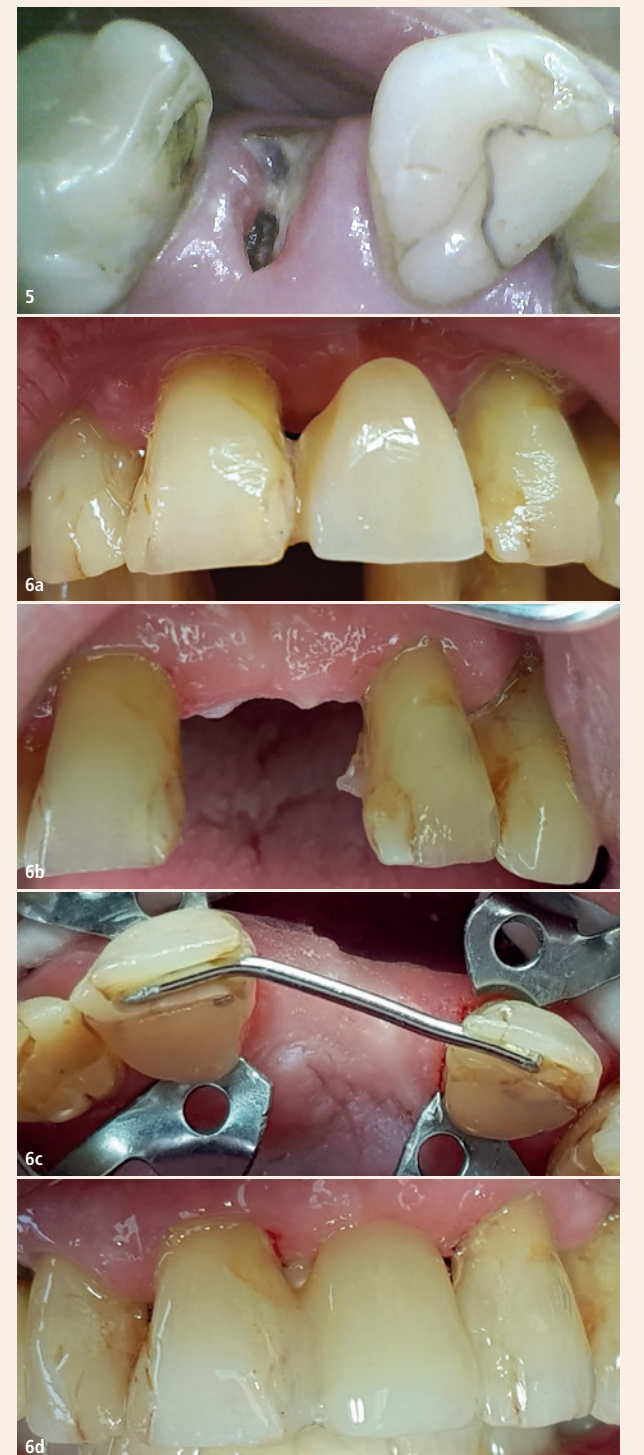
Abbildung 5 zeigt den Wurzelrest des oberen Fünfers rechts. Die Patientin ist 77 und hat 26 parodontal gesunde und gut gepflegte Zähne. Außer in der Jugend hat sie noch nie einen Zahn verloren. Sie ist sehr erschrocken, als der 15 plötzlich und ohne Vorzeichen abbrach. Sie berichtete von einer sehr großen Mundtrockenheit und zeigte eine Liste mit 17 verschiedenen Medikamenten, die sie täglich einnehmen muss. Der Mund fühle sich auch trocken an, wenn sie etwas trinke.

Abb. 5: Dieser Wurzelrest von Zahn 15 ist zu klein für eine Reparatur. – Abb. 6a: 2020: Flügel an 1+ gebrochen. – Abb. 6b: Beide Flügel gebrochen. – Abb. 6c: Drahtverstärkung Ø 1 mm. – Abb. 6d: Fast fertige Kompositbrücke.

In Abbildung 6 wird eine Frontzahn-lücke mit einer drahtverstärkten direkten Kompositbrücke versorgt. Der 77-jährige Patient hat vor vier Jahren eine zweiflügelige Adhäsivbrücke erhalten (e.max), bei der zunächst einer, dann auch der andere Flügel gebrochen ist. Die mechanische Überlastung entstand, weil die Brücke die lockeren Frontzähne verstärkte und zur einzigen kaustabilen Zahngruppe im Oberkiefer machte. Alle anderen acht oberen Zähne waren parodontal gelockert. Der Patient benutzte die kleine Brücke wie ein Kauzentrum und zerkleinerte damit jeden Bissen. Im Gegensatz zu den Molaren, die auf den Kauflächen einen harmlosen senkrechten Druck spüren, entstehen auf den Palatinalflächen der Frontzähne bei jedem Biss schädliche Querkräfte mit Zugspannungen. Sie zerstörten die Adhäsivbrücke.

Eine drahtverstärkte direkte Kompositbrücke ist robuster als e.max. Dazu wird derselbe Draht wie in Abbildung 3 verwendet. Statt 1,2 genügt ein Durchmesser von 1,0 mm, also gleich dick wie ein e.max-Flügel, aber viermal zugfester. Die Präparation der Schneidkanten ist etwa 3 mm tief und erfordert keine Anästhesie. Das

Biegen des Drahts und das Anbringen von Kerben am Draht zur besseren Orientierung sind nicht schwierig. Alte Kompositfüllungen werden auf der Oberfläche angeraut und mit kleinen Rillen versehen. Approximaler Schmelz und Dentin werden deutlich nach bukkal und palatinal adhäsiv vorbereitet. Dann werden der Draht in den Schneidekanten und die Approximalflächen mit Komposit beschichtet. Das Zwischenglied wird mit zwei bis drei großen Portionen aufgebaut. Der Draht verhindert jede Fraktur. Die Farbwahl ist nicht kritisch, denn die ästhetischen Ansprüche in der Gerodontologie sind weniger anspruchsvoll als bei jungen Patienten. Die Arbeitszeit betrug hier 60 Minuten.

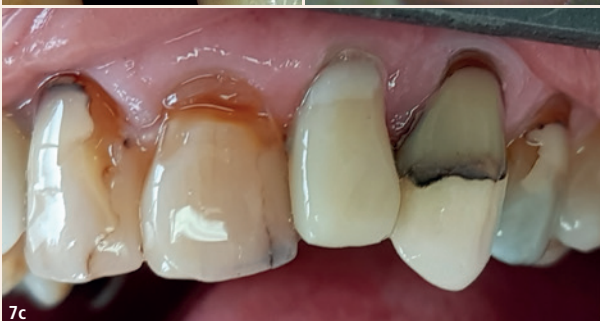
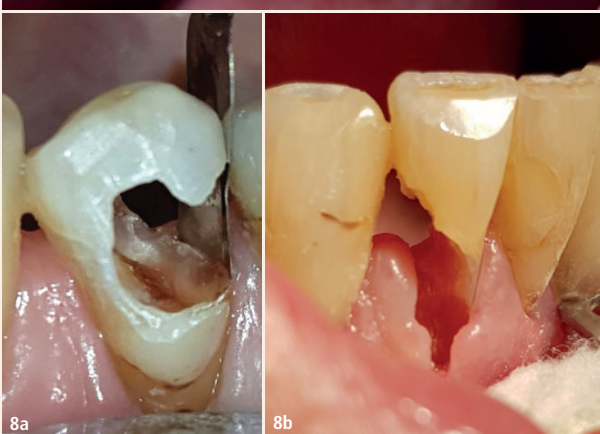
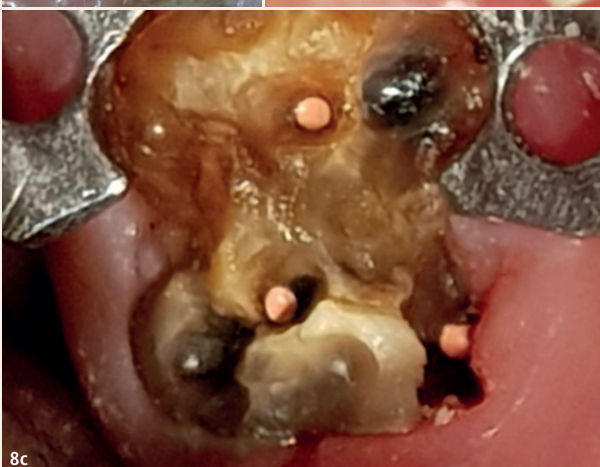
Abbildung 7 zeigt die Lücke eines abgebrochenen Zweiers bei einer sehr vitalen 79-jährigen Patientin. Sie möchte den Zahn selbstverständlich restauriert haben. Die Fraktur ist infolge eines tiefen keilförmigen Defekts entstanden. Man könnte die Lücke wie in Abbildung 6 mit einer drahtverstärkten Kompositbrücke schließen. So ginge aber die wertvolle Propriozeption der Wurzel des Zweiers verloren. Sie enthält eine vitale Pulpa, hat ein gesundes Parodont und fast keine Karies. Zwei wichtige Nebenfunde sind die 26 parodontal gesunden Zähne im restlichen Gebiss und die Abwesenheit von jeglichen Zeichen des Bruxismus. Ganz anders als bei Abbildung 6 wird dieser Frontzahn nur gelegentlich belastet werden und nicht als Kauzentrum dienen. Zudem können hier die Zugkräfte durch die Modellation der Krone und durch Einschleifen fast beliebig minimiert werden.

Der Aufbau mit Pins hat also gute Chancen. Allerdings ist er nicht so einfach wie eine e.max-Brücke. Zunächst sind die Löcher für die Pins durch Körnen vorzubereiten. Beim Körnen macht man eine kleine Vertiefung mit einem Rosenbohrer der Größe 006. Die Vertiefung verhindert das ungewollte Verlaufen des Pin-Vorbohrers. Sie soll etwa in der Mitte zwischen Pulpa und Parodont liegen. Der Rosenbohrer wird an der gewünschten Stelle aufgelegt und langsamtourig, mit nur 0–5 Gramm Anpressdruck und bewegungslos am Ort bimanuell gehalten, bis die Vertiefung entstanden ist. Vorteilhaft ist ein Handstück mit einstellbarer Drehgeschwindigkeit.

**Abb. 7a:** Wurzel des 22 mit fast kariesfreier verfärbter Frakturfläche. – **Abb. 7b:** Vier Filpins (Ø 0,6 mm) rund um das gräuliche Tertiärdentin der obliterierten Pulpa. – **Abb. 7c:** Fertige Kompositkrone. – **Abb. 8a:** Zahn 34, 79-jährige Patientin. Die zugeschnittene und angebogene bombierte HAWE-Stahlmatrize hält die Gingiva zur Seite und macht das Gegengefälle beim distalen Kavitätenrand sichtbar. Arbeitszeit: 30 Minuten. – **Abb. 8b:** Zahn 42, 88-jährige Patientin. Das gerodontologisch bedingte Fehlen von Sulkusfluid erlaubt ein trockenes Arbeiten ohne Kofferdam. Arbeitszeit: 30 Minuten. – **Abb. 8c:** Zahn 37, 88-jährige Patientin. Die Exkavation ergab so viele Mikroretentionen für das Komposit, dass der Aufbau auch ohne Pins und ohne Stiftverankerung hält. Arbeitszeit: 60 Minuten.

Auch die Anwendung des Pin-Vorbohrers ist knifflig. Das Handstück muss wieder bimanuell gehalten werden, was oft eine ungewohnte Handstellung nötig macht. Die Parallelität des Bohrers zur Zahnachse muss vor dem Bohren aus allen Richtungen kontrolliert und verbessert werden. Zudem darf das Handstück auf seinem 2 mm langen Weg in den Zahn hinein keinen Nachbarzahn tangie-

ren. Wird der Bohrer weder durch eine derartige Ungeschicklichkeit abgedrängt noch streift er weder die Pulpa noch das Parodont, so sind sowohl das drucklose und langsame Vorbohren als auch das Eindrehen der Pins schmerzfrei. Die unverletzte Gingiva erlaubt eine freihändige Kronenmodellation ohne Kofferdam. Die Arbeitszeit betrug 60 Minuten.

Abbildung 8 zeigt, wie nach blutungsfreier Exkavation trockene Kavitäten entstehen, die freihändig modellierend adhäsiv gefüllt werden können.

Die Blutungsfreiheit entsteht dank des Umstands, dass das kariöse Material zwischen den Blättern des Rosenbohrers kleben bleibt und ständig dessen schneidende Ränder abdeckt. Wenn ein derart „verstopfter“ Rosenbohrer mit wenig Druck subgingival an der Gingiva schleift, beginnt sie nicht zu bluten. Die Blutung beginnt erst, wenn der Bohrer kraftvoll in die Gingiva hineingedrückt wird, zum Beispiel, wenn er ruckartig in eine ungewollte Richtung ausschlägt. Ursache ist stets ein Abrutschen am Kavitätenrand. Dieser ist subgingival zwar nicht sichtbar, aber sehr wohl spürbar! Er ist nämlich härter als das Zentrum der Karies.

Deswegen entsteht beim Exkavieren dem Kavitätenrand entlang ein Gegengefälle wie der Rand einer Schüssel. Das Beachten dieses Gegengefälles und der Dentinhärte führt den Bohrer sicher entlang des Kavitätenrandes, auch bei Verlaufsänderungen von sagittal nach transversal, in der Nähe von Furkationen mit ihren Einziehungen zum Interradikulärraum sowie peripulpär über dem Tertiärdentin, das kariesfest ist, nur angefrischt und nicht exkaviert werden muss.
