# Minimalinvasive Gerodontologie

Zahnschäden im Alter – es gibt zahlreiche Gründe für ihr Entstehen und viele Möglichkeiten, sie zu behandeln.

Von Dr. med. dent. Walter Weilenmann, Wetzikon, Schweiz.

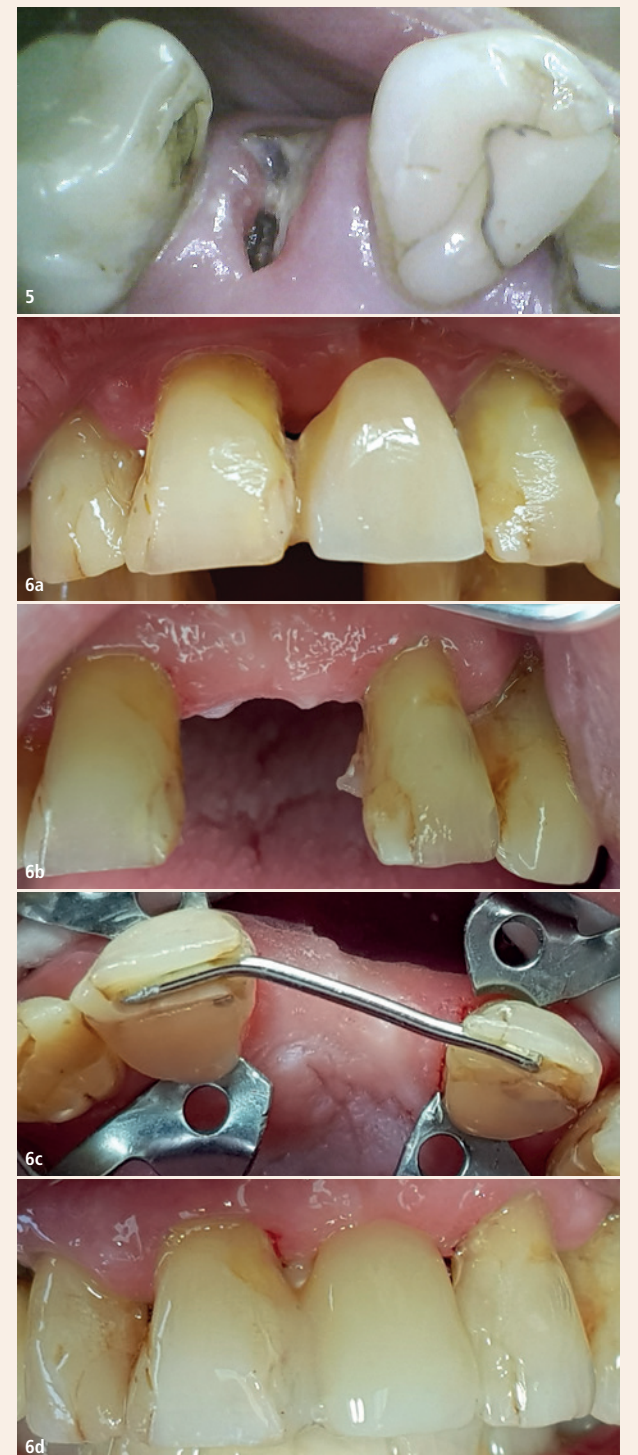
In Abbildung 6 wird eine Frontzahn-lücke mit einer drahtverstärkten direkten Kompositbrücke versorgt. Der 77-jährige Patient hat vor vier Jahren eine zweiflügelige Adhäsivbrücke erhalten (e.max), bei der zunächst einer, dann auch der andere Flügel gebrochen ist. Die mechanische Überlastung entstand, weil die Brücke die lockeren Frontzähne verstärkte und zur einzigen kaustabilen Zahngruppe im Oberkiefer machte. Alle anderen acht oberen Zähne waren parodontal gelockert. Der Patient benutzte die kleine Brücke wie ein Kauzentrum und zerkleinerte damit jeden Bissen. Im Gegensatz zu den Molaren, die auf den Kauflächen einen harmlosen senkrechten Druck spüren, entstehen auf den Palatinalflächen der Frontzähne bei jedem Biss schädliche Querkräfte mit Zugspannungen. Sie zerstörten die Adhäsivbrücke.

Eine drahtverstärkte direkte Kompositbrücke ist robuster als e.max. Dazu wird derselbe Draht wie in Abbildung 3 verwendet. Statt 1,2 genügt ein Durchmesser von 1,0 mm, also gleich dick wie ein e.max-Flügel, aber viermal zugfester. Die Präparation der Schneidekanten ist etwa 3 mm tief und erfordert keine Anästhesie. Das

Abb. 5: Dieser Wurzelrest von Zahn 15 ist zu klein für eine Reparatur. – Abb. 6a: 2020: Flügel an 1+ gebrochen. – Abb. 6b: Beide Flügel gebrochen. – Abb. 6c: Drahtverstärkung Ø 1 mm. – Abb. 6d: Fast fertige Kompositbrücke.

Biegen des Drahts und das Anbringen von Kerben am Draht zur besseren Orientierung sind nicht schwierig. Alte Kompositfüllungen werden auf der Oberfläche angeraut und mit kleinen Rillen versehen. Approximaler Schmelz und Dentin werden deutlich nach bukkal und palatinal adhäsiv vorbereitet. Dann werden der Draht in den Schneidekanten und die Approximallflächen mit Komposit beschichtet. Das Zwischenglied wird mit zwei bis drei großen Portionen aufgebaut. Der Draht verhindert jede Fraktur. Die Farbwahl ist nicht kritisch, denn die ästhetischen Ansprüche in der Gerodontologie sind weniger anspruchsvoll als bei jungen Patienten. Die Arbeitszeit betrug hier 60 Minuten.

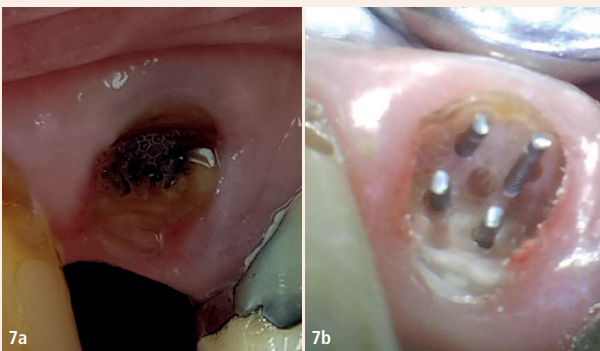
Abbildung 7 zeigt die Lücke eines abgebrochenen Zweiers bei einer sehr vitalen 79-jährigen Patientin. Sie möchte den Zahn selbstverständlich restauriert haben. Die Fraktur ist infolge eines tiefen keilförmigen Defekts entstanden. Man könnte die Lücke wie in Abbildung 6 mit einer drahtverstärkten Kompositbrücke schließen. So ginge aber die wertvolle Propriozeption der Wurzel des Zweiers verloren. Sie enthält eine vitale Pulpa, hat ein gesundes Parodont und fast keine Karies. Zwei wichtige Nebenfunde sind die 26 parodontal gesunden Zähne im restlichen Gebiss und die Abwesenheit von jeglichen Zeichen des Bruxismus. Ganz anders als bei Abbildung 6 wird dieser Frontzahn nur gelegentlich belastet werden und nicht als Kauzentrum dienen. Zudem können hier die Zugkräfte durch die Modellation der Krone und durch Einschleifen fast beliebig minimiert werden.

Der Aufbau mit Pins hat also gute Chancen. Allerdings ist er nicht so einfach wie eine e.max-Brücke. Zunächst sind die Löcher für die Pins durch Körnen vorzubereiten. Beim Körnen macht man eine kleine Vertiefung mit einem Rosenbohrer der Größe 006. Die Vertiefung verhindert das ungewollte Verlaufen des Pin-Vorbohrers. Sie soll etwa in der Mitte zwischen Pulpa und Parodont liegen. Der Rosenbohrer wird an der gewünschten Stelle aufgelegt und langsamtourig, mit nur 0–5 Gramm Anpressdruck und bewegungslos am Ort bimanuell gehalten, bis die Vertiefung entstanden ist. Vorteilhaft ist ein Handstück mit einstellbarer Drehgeschwindigkeit.

**Abb. 7a:** Wurzel des 22 mit fast kariesfreier verfärbter Frakturfläche. – **Abb. 7b:** Vier Filpins (Ø 0,6 mm) rund um das gräuliche Tertiärdentin der obliterierten Pulpa. – **Abb. 7c:** Fertige Kompositkrone. – **Abb. 8a:** Zahn 34, 79-jährige Patientin. Die zugeschnittene und angebogene bombierte HAWE-Stahlmatrize hält die Gingiva zur Seite und macht das Gegengefälle beim distalen Kavitätenrand sichtbar. Arbeitszeit: 30 Minuten. – **Abb. 8b:** Zahn 42, 88-jährige Patientin. Das gerodontologisch bedingte Fehlen von Sulkusfluid erlaubt ein trockenes Arbeiten ohne Kofferdam. Arbeitszeit: 30 Minuten. – **Abb. 8c:** Zahn 37, 88-jährige Patientin. Die Exkavation ergab so viele Mikroretentionen für das Komposit, dass der Aufbau auch ohne Pins und ohne Stiftverankerung hält. Arbeitszeit: 60 Minuten.

Abbildung 8 zeigt, wie nach blutungsfreier Exkavation trockene Kavitäten entstehen, die freihändig modellierend adhäsiv gefüllt werden können.

Die Blutungsfreiheit entsteht dank des Umstands, dass das kariöse Material zwischen den Blättern des Rosenbohrers kleben bleibt und ständig dessen schneidende Ränder abdeckt. Wenn ein derart „verstopfter“ Rosenbohrer mit wenig Druck subgingival an der Gingiva schleift, beginnt sie nicht zu bluten. Die Blutung beginnt erst, wenn der Bohrer kraftvoll in die Gingiva hineingedrückt wird, zum Beispiel, wenn er ruckartig in eine ungewollte Richtung ausschlägt. Ursache ist stets ein Abrutschen am Kavitätenrand. Dieser ist subgingival zwar nicht sichtbar, aber sehr wohl spürbar! Er ist nämlich härter als das Zentrum der Karies.

Deswegen entsteht beim Exkavieren dem Kavitätenrand entlang ein Gegengefälle wie der Rand einer Schüssel. Das Beachten dieses Gegengefälles und der Dentinhärte führt den Bohrer sicher entlang des Kavitätenrandes, auch bei Verlaufsänderungen von sagittal nach transversal, in der Nähe von Furkationen mit ihren Einziehungen zum Interradikulärraum sowie peripulpär über dem Tertiärdentin, das kariesfest ist, nur angefrischt und nicht exkaviert werden muss.
