Minimalinvasive Gerodontologie

Zahnschäden im Alter – es gibt zahlreiche Gründe für ihr Entstehen und viele Möglichkeiten, sie zu behandeln.

Von Dr. med. dent. Walter Weilenmann, Wetzikon.

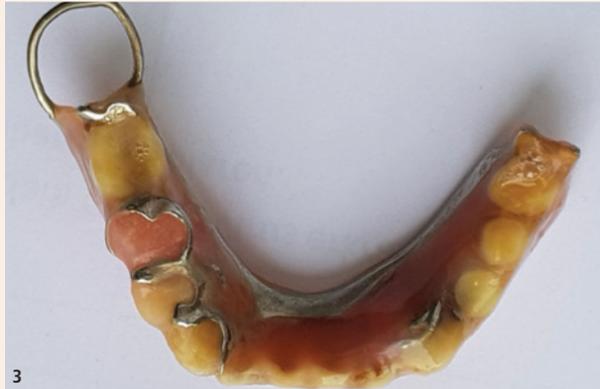
Abbildung 3 zeigt die Prothese einer 91-jährigen, deutlich dementen Patientin. Die beiden Klammern umfassten die Zähne 7– und 5–. Nachdem aber 5– ausgefallen ist, hielt die Prothese beim Essen nicht mehr. Das hätte eine Umstellung auf Löffelnahrung bedeutet. Zudem kratzte die C-Klammer von 7– beim Einsetzen der Prothese den rechten Mundwinkel auf.

Die Lösung war der Ersatz der C-Klammer durch einen zu einem Ring gebogenen Stangendraht (Dentaurum, Remanium®, Ø 1,2 mm, rund, hart). Er wurde um den 7– auf die Gingiva gelegt und mit einer direkten partiellen Unterfütterung in den zuvor ausgehöhlten Sattel einpolymerisiert. Gleichzeitig füllte das rosa Unterfütterungsmaterial die Lücke des 5– auf.

Der Patientin gelang es schon beim zweiten Versuch, den 7– mit der neuen Ringklammer zu umschlingen. In diesem Moment fiel auf, wie die Zunge, der Mundboden und die Wangen die Prothese sofort reflexartig umgriffen und in der alten bekannten Stellung festhielten. Das motorische Gedächtnis dieser Muskelgruppe kennt jeden Millimeter der Prothese und konnte sie auch ohne den Pfeiler 5– wieder kaustabil halten. Die Arbeitszeit betrug 40 Minuten.

Eine drahtverstärkte direkte Kompositbrücke ist robuster als e.max. Dazu wird derselbe Draht wie in Abbildung 3 verwendet. Statt 1,2 genügt ein Durchmesser von 1,0 mm, also gleich dick wie ein e.max-Flügel, aber viermal zugfester. Die Präparation der Schneidkanten ist etwa 3 mm tief und erfordert keine Anästhesie. Das

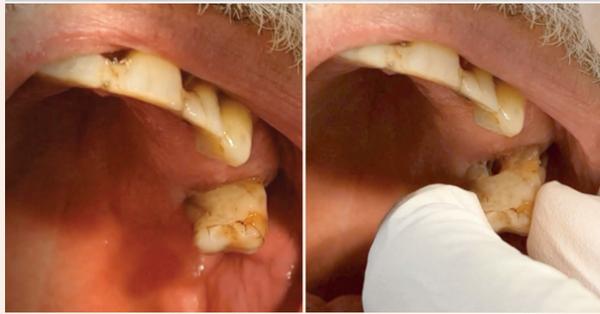
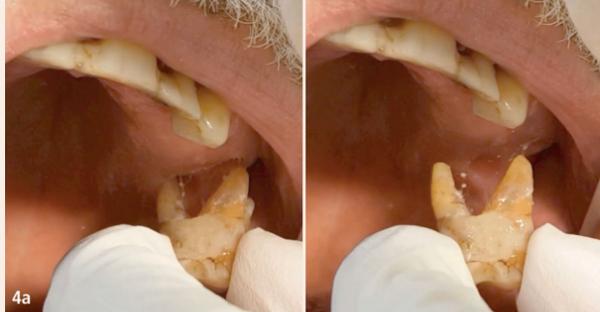
Abbildung 4 verdeutlicht den hohen Stellenwert der eigenen Zähne. Der 71-jährige Patient hat nur noch sieben obere und sieben untere Zähne. Praktisch alle sind parodontal locker und geschient. Vor mehreren Wochen ist der Molar 26 spontan ausgefallen. Deswegen hielt die Teilprothese schlechter. Der Patient wusste sich aber zu helfen, indem er ihn einfach wieder in die Alveole zurücksteckte. So blieb er kaufähig. Ich durfte die Behandlung erst beginnen, als ich zubilligte, den Molaren bei der Reparatur zu verwenden. Deswegen entfernte ich seine drei Wurzeln, klemmte die Krone zwischen die Prothesenklammern und polymerisierte den nun wurzellosen 26 in die Prothese mit einer gleichzeitigen Sattelverlängerung und partiellen direkten Unterfütterung ein. Hier betrug die Arbeitszeit gut 45 Minuten.

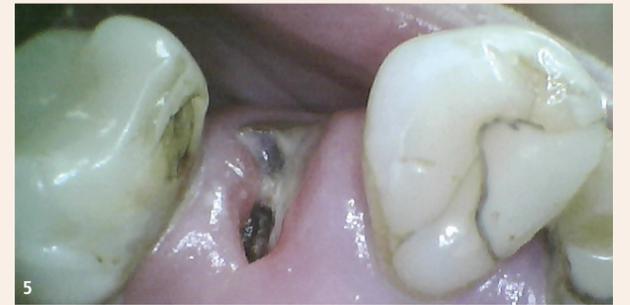
Abbildung 5 zeigt den Wurzelrest des oberen Fünfers rechts. Die Patientin ist 77 und hat 26 parodontal gesunde und gut gepflegte Zähne. Ausser in der Jugend hat sie noch nie einen Zahn verloren. Sie ist sehr erschrocken, als der 15 plötzlich und ohne Vorzeichen abbrach. Sie berichtete von einer sehr grossen Mundtrockenheit und zeigte eine Liste mit 17 verschiedenen Medikamenten, die sie täglich einnehmen muss. Der Mund fühle sich auch trocken an, wenn sie etwas trinke.

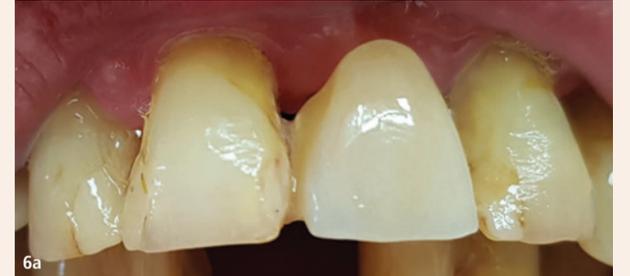
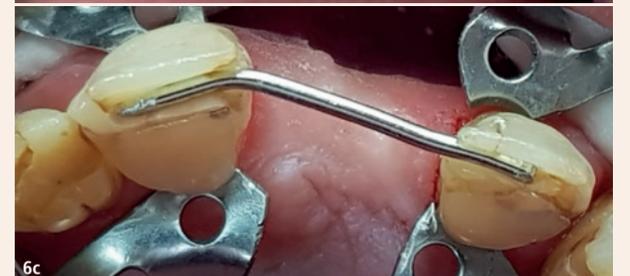
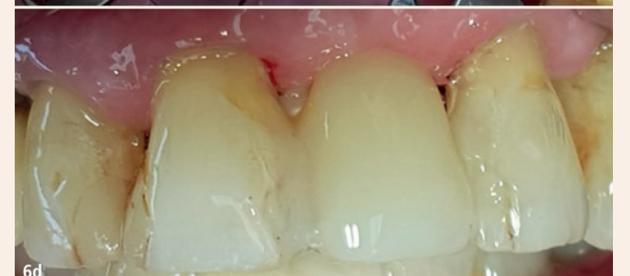
In Abbildung 6 wird eine Frontzahn-lücke mit einer drahtverstärkten direkten Kompositbrücke versorgt. Der 77-jährige Patient hat vor vier Jahren eine zweiflügelige Adhäsivbrücke erhalten (e.max), bei der zunächst einer, dann auch der andere Flügel gebrochen ist. Die mechanische Überlastung entstand, weil die Brücke die lockeren Frontzähne verstärkte und zur einzigen kaustabilen Zahngruppe im Oberkiefer machte. Alle anderen acht oberen Zähne waren parodontal gelockert. Der Patient benutzte die kleine Brücke wie ein Kauzentrum und zerkleinerte damit jeden Bissen. Im Gegensatz zu den Molaren, die auf den Kauflächen einen harmlosen senkrechten Druck spüren, entstehen auf den Palatinalflächen der Frontzähne bei jedem Biss schädliche Querkräfte mit Zugspannungen. Sie zerstörten die Adhäsivbrücke.

Biegen des Drahts und das Anbringen von Kerben am Draht zur besseren Orientierung sind nicht schwierig. Alte Kompositfüllungen werden auf der Oberfläche angeraut und mit kleinen Rillen versehen. Approximaler Schmelz und Dentin werden deutlich nach bukkal und palatinal adhäsiv vorbereitet. Dann werden der Draht in den Schneidekanten und die Approximallflächen mit Komposit beschichtet. Das Zwischenglied wird mit zwei bis drei grossen Portionen aufgebaut. Der Draht verhindert jede Fraktur. Die Farbwahl ist nicht kritisch, denn die ästhetischen Ansprüche in der Gerodontologie sind weniger anspruchsvoll als bei jungen Patienten. Die Arbeitszeit betrug hier 60 Minuten.

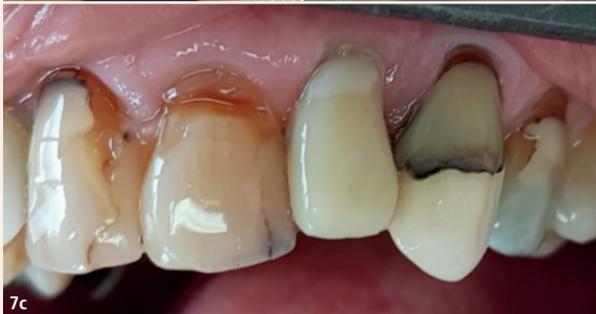
Abbildung 7 zeigt die Lücke eines abgebrochenen Zweiers bei einer sehr vitalen 79-jährigen Patientin. Sie möchte den Zahn selbstverständlich restauriert haben. Die Fraktur ist infolge eines tiefen keilförmigen Defekts entstanden. Man könnte die Lücke wie in Abbildung 6 mit einer drahtverstärkten Kompositbrücke schliessen. So ginge aber die wertvolle Propriozeption der Wurzel des Zweiers verloren. Sie enthält eine vitale Pulpa, hat ein gesundes Parodont und fast keine Karies. Zwei wichtige Nebenfunde sind die 26 parodontal gesunden Zähne im restlichen Gebiss und die Abwesenheit von jeglichen Zeichen des Bruxismus. Ganz anders als bei Abbildung 6 wird dieser Frontzahn nur gelegentlich belastet werden und nicht als Kauzentrum dienen. Zudem können hier die Zugkräfte durch die Modellation der Krone und durch Einschleifen fast beliebig minimiert werden.

Der Aufbau mit Pins hat also gute Chancen. Allerdings ist er nicht so einfach wie eine e.max-Brücke. Zunächst sind die Löcher für die Pins durch Körnen vorzubereiten. Beim Körnen macht man eine kleine Vertiefung mit einem Rosenbohrer der Grösse 006. Die Vertiefung verhindert das ungewollte Verlaufen des Pin-Vorbohrers. Sie soll etwa in der Mitte zwischen Pulpa und Parodont liegen. Der Rosenbohrer wird an der gewünschten Stelle aufgelegt und langsamtourig, mit nur 0–5 Gramm Anpressdruck und bewegungslos am Ort bimanuell gehalten, bis die Vertiefung entstanden ist. Vorteilhaft ist ein Handstück mit einstellbarer Drehgeschwindigkeit.

Auch die Anwendung des Pin-Vorbohrers ist knifflig. Das Handstück muss wieder bimanuell gehalten werden, was oft eine ungewohnte Handstellung nötig macht. Die Parallelität des Bohrers zur Zahnachse muss vor dem Bohren aus allen Richtungen kontrolliert und verbessert werden. Zudem darf das Handstück auf seinem 2 mm langen Weg in den Zahn hinein keinen Nachbarzahn tangie-

ren. Wird der Bohrer weder durch eine derartige Ungeschicklichkeit abgedrängt noch streift er weder die Pulpa noch das Parodont, so sind sowohl das drucklose und langsame Vorbohren als auch das Eindrehen der Pins schmerzfrei. Die unverletzte Gingiva erlaubt eine freihändige Kronenmodellation ohne Kofferdam. Die Arbeitszeit betrug 60 Minuten.

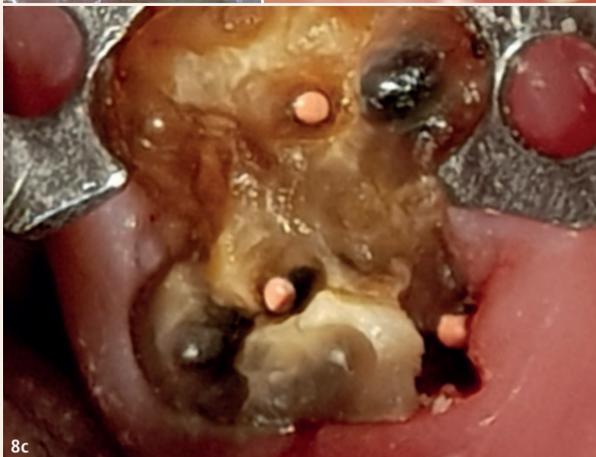
Abbildung 8 zeigt, wie nach blutungsfreier Exkavation trockene Kavitäten entstehen, die freihändig modellierend adhäsiv gefüllt werden können.

Die Blutungsfreiheit entsteht dank des Umstands, dass das kariöse Material zwischen den Blättern des Rosenbohrers kleben bleibt und ständig dessen schneidende Ränder abdeckt. Wenn ein derart «verstopfter» Rosenbohrer mit wenig Druck subgingival an der Gingiva schleift, beginnt sie nicht zu bluten. Die Blutung beginnt erst, wenn der Bohrer kraftvoll in die Gingiva hineingedrückt wird, zum Beispiel, wenn er ruckartig in eine ungewollte Richtung ausschlägt. Ursache ist stets ein Abrutschen am Kavitätenrand. Dieser ist subgingival zwar nicht sichtbar, aber sehr wohl spürbar! Er ist nämlich härter als das Zentrum der Karies.

Deswegen entsteht beim Exkavieren dem Kavitätenrand entlang ein Gegengefälle wie der Rand einer Schüssel. Das Beachten dieses Gegengefälles und der Dentinhärte führt den Bohrer sicher entlang des Kavitätenrandes, auch bei Verlaufsänderungen von sagittal nach transversal, in der Nähe von Furkationen mit ihren Einziehungen zum Interradikulärraum sowie peripulpär über dem Tertiärdentin, das kariesfest ist, nur angefrischt und nicht exkaviert werden muss.
