Minimalinvasive Gerodontologie

Zahnschäden im Alter – es gibt zahlreiche Gründe für ihr Entstehen und viele Möglichkeiten, sie zu behandeln.

Von Dr. med. dent. Walter Weilenmann, Wetzikon.

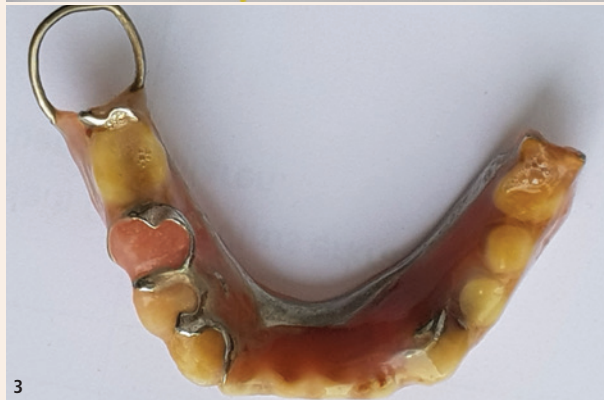
Abbildung 3 zeigt die Prothese einer 91-jährigen, deutlich demen- tenten Patientin. Die beiden Klammern umfassten die Zähne 7– und 5–. Nachdem aber 5– ausgefallen ist, hielt die Prothese beim Essen nicht mehr. Das hätte eine Umstellung auf Löffelnahrung bedeutet. Zudem kratzte die C-Klammer von 7– beim Einsetzen der Prothese den rechten Mundwinkel auf.

Die Lösung war der Ersatz der C-Klammer durch einen zu einem Ring gebogenen Stangendraht (Dentaurum, Remanium®, Ø 1,2 mm, rund, hart). Er wurde um den 7– auf die Gingiva gelegt und mit einer direkten partiellen Unterfütterung in den zuvor ausgehöhlten Sattel einpolymerisiert. Gleichzeitig füllte das rosa Unterfütterungsmaterial die Lücke des 5– auf.

Abb. 1: Die Zunahme der gerodontologischen Behandlungen zeigt sich auch im Praxisumsatz des Autors. – Abb. 2: Darstellung der Zähne bei – oder trotz – schwerer Demenz. – Abb. 3: Ringklammer statt C-Klammer zur Ver- hütung von Mundwinkelverletzungen. – Abb. 4a: Der Molar lässt sich schmerzfrei aus der Alveole herausziehen und wieder zurückstecken. – Abb. 4b, links: Die Alveole des 26. – Abb. 4b, Mitte: Der 26 in der Pro- thesenklammer. – Abb. 4b, rechts: Der wurzellose 26 in seinem Klammer- bett und in einer Sattelverlängerung einpolymerisiert.

Der Patientin gelang es schon beim zweiten Versuch, den 7– mit der neuen Ringklammer zu umschlingen. In diesem Moment fiel auf, wie die Zunge, der Mundboden und die Wangen die Prothese sofort reflexartig umgriffen und in der alten bekannten Stellung festhielten. Das motorische Gedächtnis dieser Muskelgruppe kennt jeden Milli- meter der Prothese und konnte sie auch ohne den Pfeiler 5– wieder kaustabil halten. Die Arbeitszeit betrug 40 Minuten.

Eine drahtverstärkte direkte Kompositbrücke ist robuster als e.max. Dazu wird derselbe Draht wie in Abbildung 3 verwendet. Statt 1,2 genügt ein Durchmesser von 1,0 mm, also gleich dick wie ein e.max-Flügel, aber viermal zugfester. Die Präparation der Schnei- dekanten ist etwa 3 mm tief und erfordert keine Anästhesie. Das

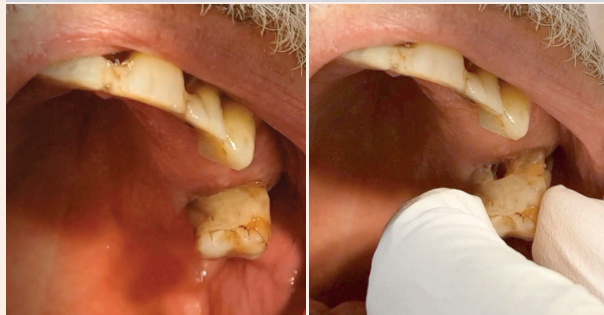
Abbildung 4 verdeutlicht den hohen Stellenwert der eigenen Zähne. Der 71-jährige Patient hat nur noch sieben obere und sieben untere Zähne. Praktisch alle sind parodontal locker und geschient. Vor mehreren Wochen ist der Molar 26 spontan ausgefallen. Deswe- gen hielt die Teilprothese schlechter. Der Patient wusste sich aber zu helfen, indem er ihn einfach wieder in die Alveole zurücksteckte. So blieb er kaufähig. Ich durfte die Behandlung erst beginnen, als ich zubilligte, den Molaren bei der Reparatur zu verwenden. Deswegen entfernte ich seine drei Wurzeln, klemmte die Krone zwischen die Prothesenklammern und polymerisierte den nun wurzellosen 26 in die Prothese mit einer gleichzeitigen Sattelverlängerung und partiellen direkten Unterfütterung ein. Hier betrug die Arbeitszeit gut 45 Minuten.

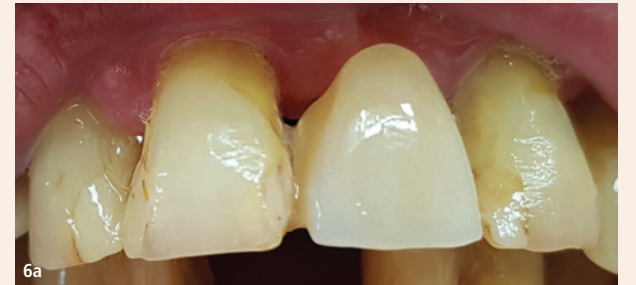
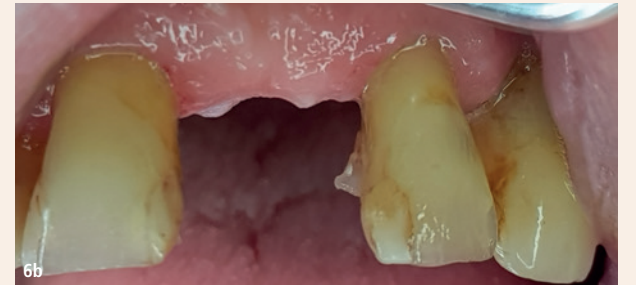
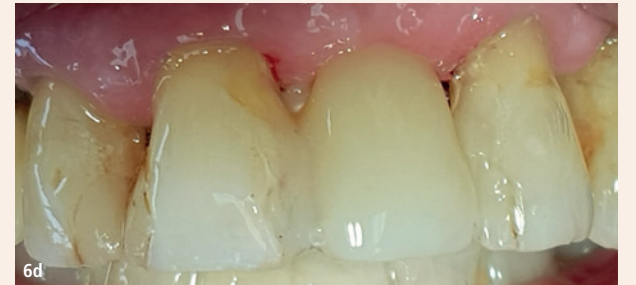
In Abbildung 6 wird eine Frontzahn- lücke mit einer drahtverstärk- ten direkten Kompositbrücke versorgt. Der 77-jährige Patient hat vor vier Jahren eine zweiflügelige Adhäsivbrücke erhalten (e.max), bei der zunächst einer, dann auch der andere Flügel gebrochen ist. Die mechanische Überlastung entstand, weil die Brücke die lockeren Frontzähne verstärkte und zur einzigen kaustabilen Zahngruppe im Oberkiefer machte. Alle anderen acht oberen Zähne waren parodon- tal gelockert. Der Patient benutzte die kleine Brücke wie ein Kau- zentrum und zerkleinerte damit jeden Bissen. Im Gegensatz zu den Molaren, die auf den Kauflächen einen harmlosen senkrechten Druck spüren, entstehen auf den Palatinalflächen der Frontzähne bei jedem Biss schädliche Querkräfte mit Zugspannungen. Sie zerstörten die Adhäsivbrücke.

Abb. 5: Dieser Wurzelrest von Zahn 15 ist zu klein für eine Reparatur. – Abb. 6a: 2020: Flügel an 1+ gebrochen. – Abb. 6b: Beide Flügel gebrochen. – Abb. 6c: Drahtverstärkung Ø 1 mm. – Abb. 6d: Fast fertige Kompositbrücke.

Biegen des Drahts und das Anbringen von Kerben am Draht zur besseren Orientierung sind nicht schwierig. Alte Kompositfüllungen werden auf der Oberfläche angeraut und mit kleinen Rillen versehen. Approximaler Schmelz und Dentin werden deutlich nach bukkal und palatinal adhäsiv vorbereitet. Dann werden der Draht in den Schneidekanten und die Approximallflächen mit Komposit beschichtet. Das Zwischenglied wird mit zwei bis drei grossen Portionen aufgebaut. Der Draht verhindert jede Fraktur. Die Farbwahl ist nicht kritisch, denn die ästhetischen Ansprüche in der Gerodontologie sind weniger anspruchsvoll als bei jungen Patienten. Die Arbeitszeit betrug hier 60 Minuten.

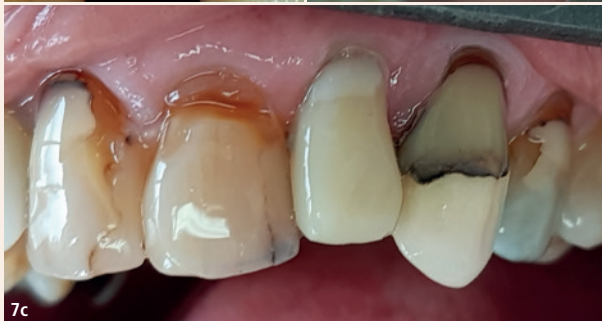
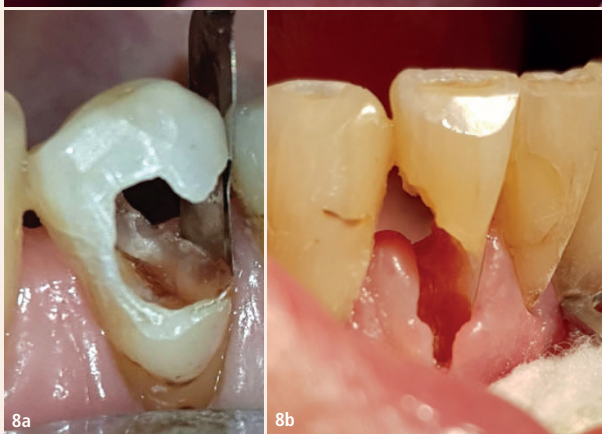
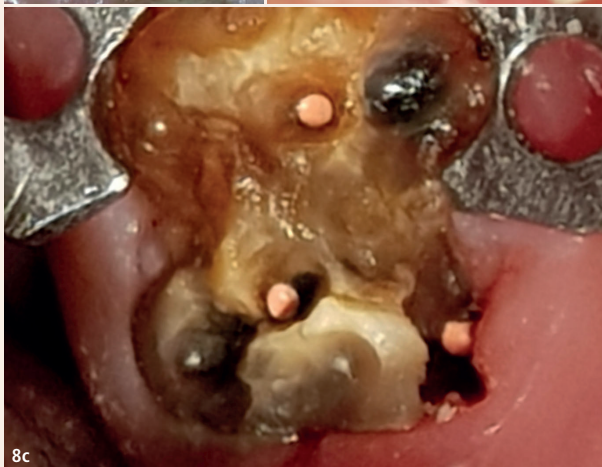
Abbildung 7 zeigt die Lücke eines abgebrochenen Zweiers bei einer sehr vitalen 79-jährigen Patientin. Sie möchte den Zahn selbstverständlich restauriert haben. Die Fraktur ist infolge eines tiefen keilförmigen Defekts entstanden. Man könnte die Lücke wie in Abbildung 6 mit einer drahtverstärkten Kompositbrücke schliessen. So ginge aber die wertvolle Propriozeption der Wurzel des Zweiers verloren. Sie enthält eine vitale Pulpa, hat ein gesundes Parodont und fast keine Karies. Zwei wichtige Nebenfunde sind die 26 parodontal gesunden Zähne im restlichen Gebiss und die Abwesenheit von jeglichen Zeichen des Bruxismus. Ganz anders als bei Abbildung 6 wird dieser Frontzahn nur gelegentlich belastet werden und nicht als Kauzentrum dienen. Zudem können hier die Zugkräfte durch die Modellation der Krone und durch Einschleifen fast beliebig minimiert werden.

Abb. 7a: Wurzel des 22 mit fast kariesfreier verfärbter Frakturfläche. – **Abb. 7b:** Vier Filpins (Ø 0,6 mm) rund um das gräuliche Tertiärdentin der obliterierten Pulpa. – **Abb. 7c:** Fertige Kompositkrone. – **Abb. 8a:** Zahn 34, 79-jährige Patientin. Die zugeschnittene und angebogene bombierte HAWE-Stahlmatrize hält die Gingiva zur Seite und macht das Gegengefälle beim distalen Kavitätenrand sichtbar. Arbeitszeit: 30 Minuten. – **Abb. 8b:** Zahn 42, 88-jährige Patientin. Das gerodontologisch bedingte Fehlen von Sulkusfluid erlaubt ein trockenes Arbeiten ohne Kofferdam. Arbeitszeit: 30 Minuten. – **Abb. 8c:** Zahn 37, 88-jährige Patientin. Die Exkavation ergab so viele Mikroretentionen für das Komposit, dass der Aufbau auch ohne Pins und ohne Stiftverankerung hält. Arbeitszeit: 60 Minuten.

Der Aufbau mit Pins hat also gute Chancen. Allerdings ist er nicht so einfach wie eine e.max-Brücke. Zunächst sind die Löcher für die Pins durch Körnen vorzubereiten. Beim Körnen macht man eine kleine Vertiefung mit einem Rosenbohrer der Grösse 006. Die Vertiefung verhindert das ungewollte Verlaufen des Pin-Vorbohrers. Sie soll etwa in der Mitte zwischen Pulpa und Parodont liegen. Der Rosenbohrer wird an der gewünschten Stelle aufgelegt und langsamtourig, mit nur 0–5 Gramm Anpressdruck und bewegungslos am Ort bimanuell gehalten, bis die Vertiefung entstanden ist. Vorteilhaft ist ein Handstück mit einstellbarer Drehgeschwindigkeit.

Auch die Anwendung des Pin-Vorbohrers ist knifflig. Das Handstück muss wieder bimanuell gehalten werden, was oft eine ungewohnte Handstellung nötig macht. Die Parallelität des Bohrers zur Zahnachse muss vor dem Bohren aus allen Richtungen kontrolliert und verbessert werden. Zudem darf das Handstück auf seinem 2 mm langen Weg in den Zahn hinein keinen Nachbarzahn tangieren.

ren. Wird der Bohrer weder durch eine derartige Ungeschicklichkeit abgedrängt noch streift er weder die Pulpa noch das Parodont, so sind sowohl das drucklose und langsame Vorbohren als auch das Eindrehen der Pins schmerzfrei. Die unverletzte Gingiva erlaubt eine freihändige Kronenmodellation ohne Kofferdam. Die Arbeitszeit betrug 60 Minuten.

Abbildung 8 zeigt, wie nach blutungsfreier Exkavation trockene Kavitäten entstehen, die freihändig modellierend adhäsiv gefüllt werden können.
