# Minimalinvasive Gerodontologie

Zahnschäden im Alter – es gibt zahlreiche Gründe für ihr Entstehen und viele Möglichkeiten, sie zu behandeln.

Von Dr. med. dent. Walter Weilenmann, Wetzikon.

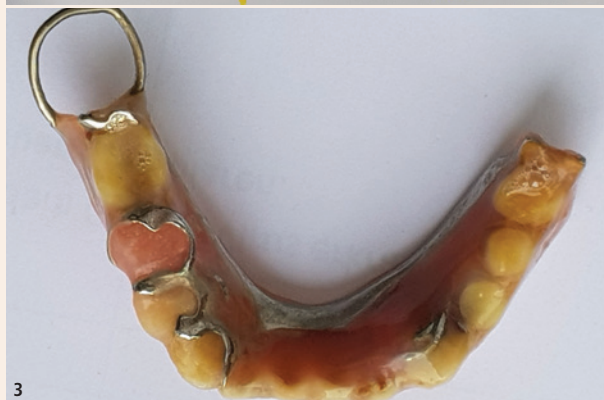
Abbildung 3 zeigt die Prothese einer 91-jährigen, deutlich dementen Patientin. Die beiden Klammern umfassten die Zähne 7– und 5–. Nachdem aber 5– ausgefallen ist, hielt die Prothese beim Essen nicht mehr. Das hätte eine Umstellung auf Löffelnahrung bedeutet. Zudem kratzte die C-Klammer von 7– beim Einsetzen der Prothese den rechten Mundwinkel auf.

Die Lösung war der Ersatz der C-Klammer durch einen zu einem Ring gebogenen Stangendraht (Dentaurum, Remanium®, Ø 1,2 mm, rund, hart). Er wurde um den 7– auf die Gingiva gelegt und mit einer direkten partiellen Unterfütterung in den zuvor ausgehöhlten Sattel einpolymerisiert. Gleichzeitig füllte das rosa Unterfütterungsmaterial die Lücke des 5– auf.

Abb. 1: Die Zunahme der gerodontologischen Behandlungen zeigt sich auch im Praxisumsatz des Autors. – Abb. 2: Darstellung der Zähne bei – oder trotz – schwerer Demenz. – Abb. 3: Ringklammer statt C-Klammer zur Verhütung von Mundwinkelverletzungen. – Abb. 4a: Der Molar lässt sich schmerzfrei aus der Alveole herausziehen und wieder zurückstecken. – Abb. 4b, links: Die Alveole des 26. – Abb. 4b, Mitte: Der 26 in der Prothesenklammer. – Abb. 4b, rechts: Der wurzellose 26 in seinem Klammerbett und in einer Sattelverlängerung einpolymerisiert.

Der Patientin gelang es schon beim zweiten Versuch, den 7– mit der neuen Ringklammer zu umschlingen. In diesem Moment fiel auf, wie die Zunge, der Mundboden und die Wangen die Prothese sofort reflexartig umgriffen und in der alten bekannten Stellung festhielten. Das motorische Gedächtnis dieser Muskelgruppe kennt jeden Millimeter der Prothese und konnte sie auch ohne den Pfeiler 5– wieder kaustabil halten. Die Arbeitszeit betrug 40 Minuten.

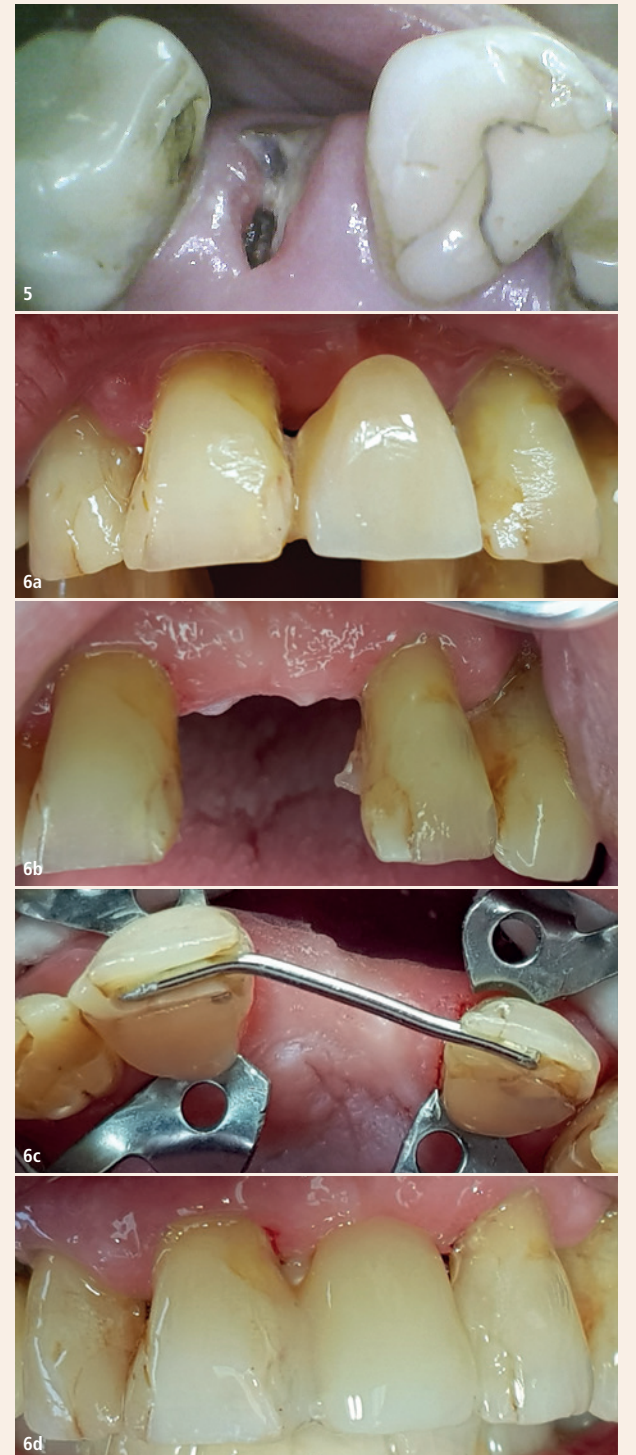
Abbildung 5 zeigt den Wurzelrest des oberen Fünfers rechts. Die Patientin ist 77 und hat 26 parodontal gesunde und gut gepflegte Zähne. Ausser in der Jugend hat sie noch nie einen Zahn verloren. Sie ist sehr erschrocken, als der 15 plötzlich und ohne Vorzeichen abbrach. Sie berichtete von einer sehr grossen Mundtrockenheit und zeigte eine Liste mit 17 verschiedenen Medikamenten, die sie täglich einnehmen muss. Der Mund fühle sich auch trocken an, wenn sie etwas trinke.

In Abbildung 6 wird eine Frontzahn-lücke mit einer drahtverstärkten direkten Kompositbrücke versorgt. Der 77-jährige Patient hat vor vier Jahren eine zweiflügelige Adhäsivbrücke erhalten (e.max), bei der zunächst einer, dann auch der andere Flügel gebrochen ist. Die mechanische Überlastung entstand, weil die Brücke die lockeren Frontzähne verstärkte und zur einzigen kaustabilen Zahngruppe im Oberkiefer machte. Alle anderen acht oberen Zähne waren parodontal gelockert. Der Patient benutzte die kleine Brücke wie ein Kauzentrum und zerkleinerte damit jeden Bissen. Im Gegensatz zu den Molaren, die auf den Kauflächen einen harmlosen senkrechten Druck spüren, entstehen auf den Palatinalflächen der Frontzähne bei jedem Biss schädliche Querkräfte mit Zugspannungen. Sie zerstörten die Adhäsivbrücke.

Eine drahtverstärkte direkte Kompositbrücke ist robuster als e.max. Dazu wird derselbe Draht wie in Abbildung 3 verwendet. Statt 1,2 genügt ein Durchmesser von 1,0 mm, also gleich dick wie ein e.max-Flügel, aber viermal zugfester. Die Präparation der Schneidkanten ist etwa 3 mm tief und erfordert keine Anästhesie. Das

Abb. 5: Dieser Wurzelrest von Zahn 15 ist zu klein für eine Reparatur. – Abb. 6a: 2020: Flügel an 1+ gebrochen. – Abb. 6b: Beide Flügel gebrochen. – Abb. 6c: Drahtverstärkung Ø 1 mm. – Abb. 6d: Fast fertige Kompositbrücke.

Biegen des Drahts und das Anbringen von Kerben am Draht zur besseren Orientierung sind nicht schwierig. Alte Kompositfüllungen werden auf der Oberfläche angeraut und mit kleinen Rillen versehen. Approximaler Schmelz und Dentin werden deutlich nach bukkal und palatinal adhäsiv vorbereitet. Dann werden der Draht in den Schneidekanten und die Approximalflächen mit Komposit beschichtet. Das Zwischenglied wird mit zwei bis drei grossen Portionen aufgebaut. Der Draht verhindert jede Fraktur. Die Farbwahl ist nicht kritisch, denn die ästhetischen Ansprüche in der Gerodontologie sind weniger anspruchsvoll als bei jungen Patienten. Die Arbeitszeit betrug hier 60 Minuten.
