# „SOFORTREPARATUR“ bei akutem Frontzahntrauma

Ein Beitrag von Sabrina Reitz

**FALLBERICHT** /// Eine Kronenfraktur im Frontzahnbereich kommt in der Notfallpraxis häufiger vor. Nicht immer ist es möglich, eine endodontische Behandlung und/oder die Versorgung mit einer Krone zu vermeiden. Der folgende Fallbericht erläutert eine „Sofortreparatur“ durch Reattachment des mitgebrachten Fragments, samt Überkappung der Pulpaöffnung als minimalinvasive Therapiemöglichkeit bei einem elfjährigen Kind.

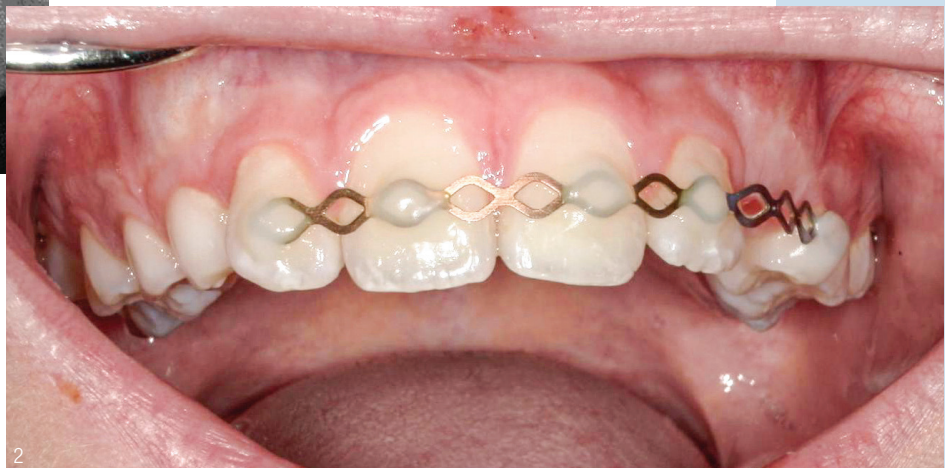
**Abb. 2:** Situation nach Reposition des Zahns 21 und temporärer Fixierung mittels Titan-Trauma-Schiene.

Nach Infiltrationsanästhesie und Desinfektion konnte eine direkte Überkappung der Pulpaöffnung mit MTA-Zement erfolgen. Die Passgenauigkeit des Zahnfragments wurde geprüft; die Oberflächen an den jeweiligen Bruchstellen geätzt, gespült und getrocknet. Mithilfe von Primer, Bonding und fließfähigem Komposit (Flow) konnte das Bruchstück befestigt werden. Anschließend wurde zur Sicherung eine TTS-Schiene (Titanium Trauma Splint) mithilfe von Flow angebracht. Die Nachkontrollen am Folgetag und eine Woche darauf ergaben eine korrekte Schienenposition, dazu Vitalität und Perkussion des verletzten Zahns. Die Schiene wurde nach 14 Tagen entfernt.

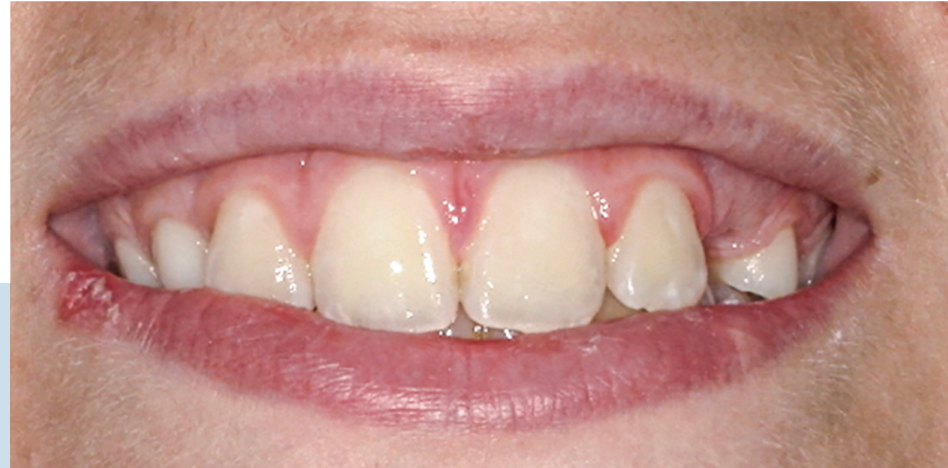
**Abb. 3:** Behandlungsergebnis mit guter Prognose.

Bei einer Kronenfraktur im Frontzahnbereich bietet sich als minimalinvasive Therapie ein Reattachment des mitgebrachten Fragments an. Dadurch lässt sich eine stärker invasive Versorgung mit einer Krone vermeiden. Es ist sinnvoll, substanzerhaltend und ästhetisch mit Bonding und Flow zu arbeiten. Eine Überkappung der kleinflächigen Pulpaexposition war in diesem Fall möglich, da die Maßnahme innerhalb kurzer Zeit nach Trauma erfolgte. Ohne endodontische Behandlung blieb der verletzte Zahn vital und musste lediglich vorübergehend durch eine flexible Titanschiene fixiert werden. Die Prognose für Zahn 21 und das umgebende Parodont ist sehr gut. Neben dem rein therapeutischen Nutzen kann diese Art der „Sofortreparatur“ mit dem Bruchstück des eigenen Zahns auch psychologisch entlastend wirken. Dieser und weitere interessante Fälle unter: [www.alldent-zahnzentrum.de/genau-mein-fall](http://www.alldent-zahnzentrum.de/genau-mein-fall)
