# Direkte Schichtung von Kompositverblendungen

Eine überzeugende Lösung für die ästhetische Rehabilitation im Frontzahnbereich. Von Dr. med. dent. Jordi Manauta, Sestri Levante, Italien.

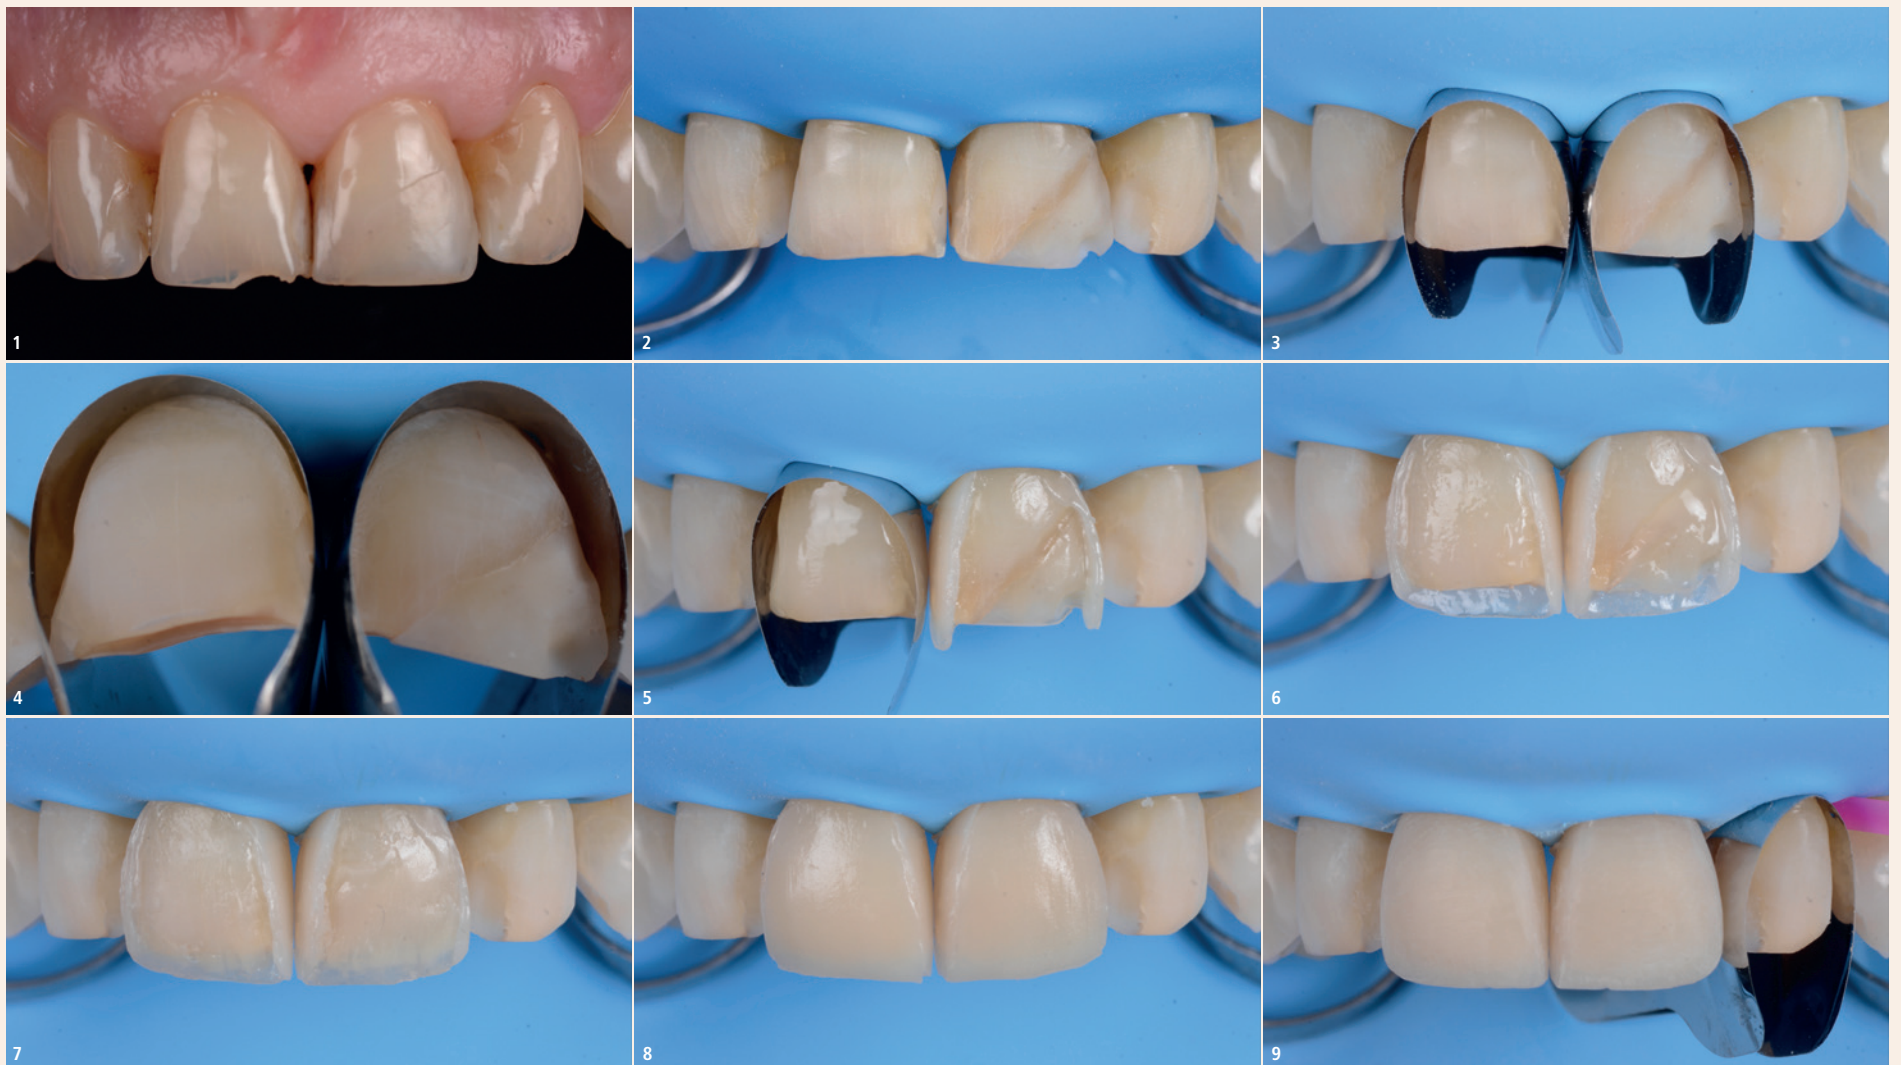
**Abb. 1:** Die klinische Ausgangssituation zeigt die nicht zufriedenstellende Anatomie der Oberkieferfrontzähne und den frakturierten Schneidezahn 11. Wir entschieden uns für eine umfassende ästhetische Rehabilitation der Frontzähne durch die direkte Schichtung von Kompositverblendungen. – **Abb. 2:** Das isolierte Gebiet nach Reinigung, Desinfektion und Polieren der Zahnoberflächen. Zur Wiederherstellung des Emergenzprofils der Frontzähne können verschiedene Methoden verwendet werden. Wir entschieden uns für die Verwendung der Frontzahnmatrize Unica anterior von Polydentia, da durch sie das Verfahren vereinfacht und die direkte Restauration des gesamten Emergenzprofils (zervikale und approximale Ränder) in nur einem Schritt ermöglicht wird. – **Abb. 3:** Die Unica anterior Matrizen auf den mittleren Schneidezähnen platziert. In diesem Fall sorgten die intrinsische Festigkeit der Stahlmatrizen und die vorhandenen intakten Kontaktpunkte für eine gute Stabilität und Fixierung der Matrizen, ohne dass der Einsatz von Keilen oder Kunststoff notwendig war. Darüber hinaus ermöglicht die konvexe Form der Matrizen eine effektivere Platzierung des Kofferdams im Zervikalbereich, sodass eine bessere Isolierung des Operationsgebiets gewährleistet ist. – **Abb. 4:** Die mittleren Schneidezähne mit den präparierten Flächen in der Ansicht von unten. – **Abb. 5:** Die klinische Situation nach Aufbau der approximalen Wände am Schneidezahn 21: Zuerst wurde ein Universal-Adhäsivsystem verwendet, um die Haftkräfte im Schmelz zu erhöhen, bevor die Behandlung mit dem Aufbau der mesialen und distalen Approximalwand durch direkte Schichtung von Schmelzkomposit fortgesetzt wurde. Dasselbe Verfahren wurde anschliessend am zweiten mittleren Schneidezahn angewandt. – **Abb. 6:** Nach dem Aufbau der Approximalwände wurden die palatinalen Wände modelliert, indem eine kleine Menge Schmelzkomposit aufgebracht wurde, um die Angulation des Zahns nachzuahmen. – **Abb. 7:** Schichtung der Kompositverblendungen: Zuerst wurde eine Schicht Dentin aufgetragen. – **Abb. 8:** Zur Nachahmung der Zahnfarbe wurde eine zweite Schmelzschicht aufgebracht und mit Spatel und Bürsten in die endgültige Form modelliert. Das Bild zeigt die Kompositverblendungen auf den mittleren Schneidezähnen vor dem Konturieren bis zum ersten Finieren, bevor die nächsten Zähne rekonstruiert wurden. – **Abb. 9:** Nach dem Konturieren der mittleren Schneidezähne nach dem zuvor beschriebenen Verfahren setzten wir die Behandlung mit der direkten Schichtung der Kompositverblendungen auf den seitlichen Schneidezähnen fort.

Die Patientin, eine 52-jährige Frau, stellte sich in unserer Praxis vor, da sie mit ihrem Lächeln nicht zufrieden war. Ihre Oberkieferfrontzähne wiesen eine nicht zufriedenstellende Anatomie und einen frakturierten Schneidezahn 11 auf. Die klinische Untersuchung ergab ansonsten kariesfreie Zähne und eine zufriedenstellende Mundhygiene. Nach der Anamnese und klinischen Untersuchung entschieden wir uns, die Behandlung mit vier direkten Kompositverblendungen durchzuführen, die auf allen mittleren und seitlichen Schneidezähnen mithilfe einer komplett adhäsiven, additiven Technik bei nur minimaler Präparation aufgebracht wurden.
