Direkte Schichtung von Kompositverblendungen

Eine überzeugende Lösung für die ästhetische Rehabilitation im Frontzahnbereich. Von Dr. med. dent. Jordi Manauta, Sestri Levante, Italien.

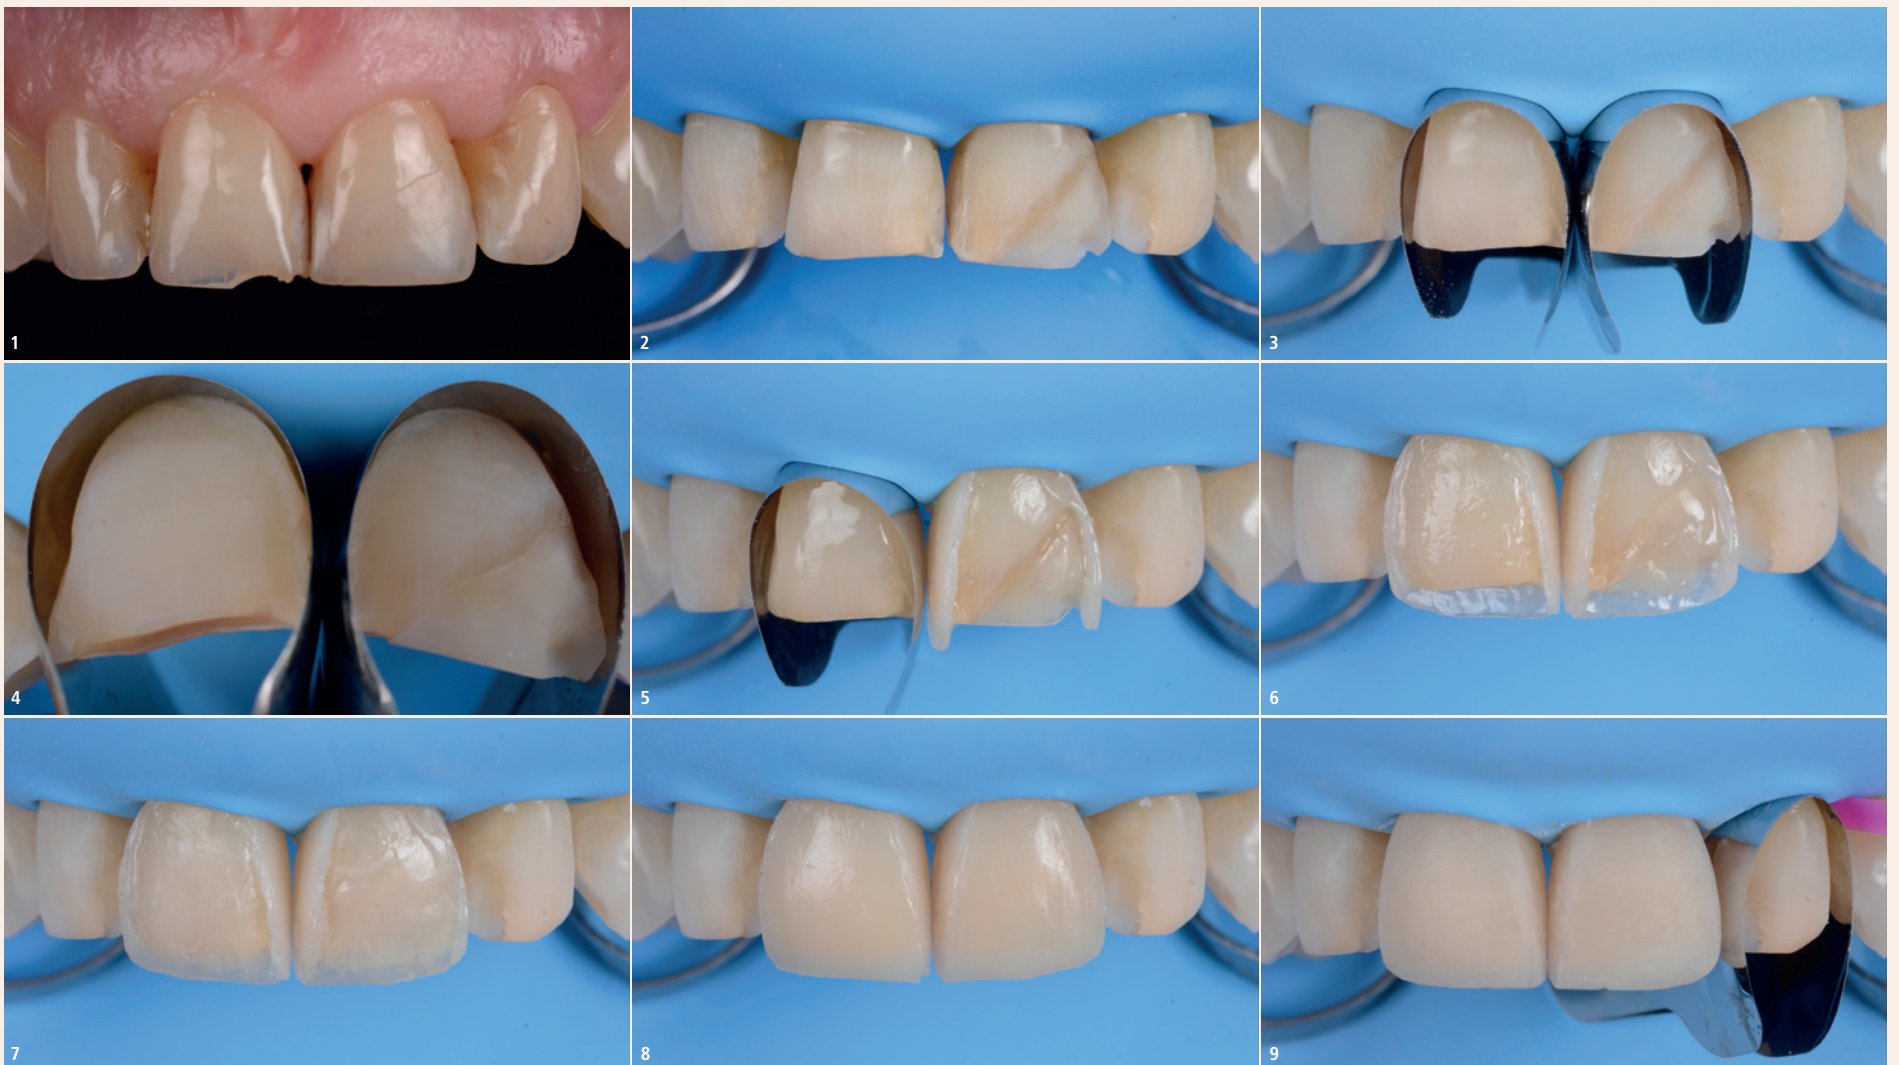
Abb. 1: Die klinische Ausgangssituation zeigt die nicht zufriedenstellende Anatomie der Oberkieferfrontzähne und den frakturierten Schneidezahn 11. Wir entschieden uns für eine umfassende ästhetische Rehabilitation der Frontzähne durch die direkte Schichtung von Kompositverblendungen. – **Abb. 2:** Das isolierte Gebiet nach Reinigung, Desinfektion und Polieren der Zahnoberflächen. Zur Wiederherstellung des Emergenzprofils der Frontzähne können verschiedene Methoden verwendet werden. Wir entschieden uns für die Verwendung der Frontzahnmatrize Unica anterior von Polydentia, da durch sie das Verfahren vereinfacht und die direkte Restauration des gesamten Emergenzprofils (zervikale und approximale Ränder) in nur einem Schritt ermöglicht wird. – **Abb. 3:** Die Unica anterior Matrizen auf den mittleren Schneidezähnen platziert. In diesem Fall sorgten die intrinsische Festigkeit der Stahlmatrizen und die vorhandenen intakten Kontaktpunkte für eine gute Stabilität und Fixierung der Matrizen, ohne dass der Einsatz von Keilen oder Kunststoff notwendig war. Darüber hinaus ermöglicht die konvexe Form der Matrizen eine effektivere Platzierung des Kofferdams im Zervikalbereich, sodass eine bessere Isolierung des Operationsgebiets gewährleistet ist. – **Abb. 4:** Die mittleren Schneidezähne mit den präparierten Flächen in der Ansicht von unten. – **Abb. 5:** Die klinische Situation nach Aufbau der approximalen Wände am Schneidezahn 21: Zuerst wurde ein Universal-Adhäsivsystem verwendet, um die Haftkräfte im Schmelz zu erhöhen, bevor die Behandlung mit dem Aufbau der mesialen und distalen Approximalwand durch direkte Schichtung von Schmelzkomposit fortgesetzt wurde. Dasselbe Verfahren wurde anschliessend am zweiten mittleren Schneidezahn angewandt. – **Abb. 6:** Nach dem Aufbau der Approximalwände wurden die palatinalen Wände modelliert, indem eine kleine Menge Schmelzkomposit aufgebracht wurde, um die Angulation des Zahns nachzuahmen. – **Abb. 7:** Schichtung der Kompositverblendungen: Zuerst wurde eine Schicht Dentin aufgetragen. – **Abb. 8:** Zur Nachahmung der Zahnfarbe wurde eine zweite Schmelzschicht aufgebracht und mit Spatel und Bürsten in die endgültige Form modelliert. Das Bild zeigt die Kompositverblendungen auf den mittleren Schneidezähnen vor dem Konturieren bis zum ersten Finieren, bevor die nächsten Zähne rekonstruiert wurden. – **Abb. 9:** Nach dem Konturieren der mittleren Schneidezähne nach dem zuvor beschriebenen Verfahren setzten wir die Behandlung mit der direkten Schichtung der Kompositverblendungen auf den seitlichen Schneidezähnen fort.

Die Patientin, eine 52-jährige Frau, stellte sich in unserer Praxis vor, da sie mit ihrem Lächeln nicht zufrieden war. Ihre Oberkieferfrontzähne wiesen eine nicht zufriedenstellende Anatomie und einen frakturierten Schneidezahn 11 auf. Die klinische Untersuchung ergab ansonsten kariesfreie Zähne und eine zufriedenstellende Mundhygiene. Nach der Anamnese und klinischen Untersuchung entschieden wir uns, die Behandlung mit vier direkten Kompositverblendungen durchzuführen, die auf allen mittleren und seitlichen Schneidezähnen mithilfe einer komplett adhäsiven, additiven Technik bei nur minimaler Präparation aufgebracht wurden.
