## Entwicklung einer neuen Führungshülse aus Zirkoniumdioxid

### Einsatz für die navigierte Bohrung in der zahnärztlichen Implantologie

Cand. med. dent. Leonard Vollmer, Dr. Rainer Valentin, Dr. Rolf Vollmer, Prof. Dr. Werner Götz

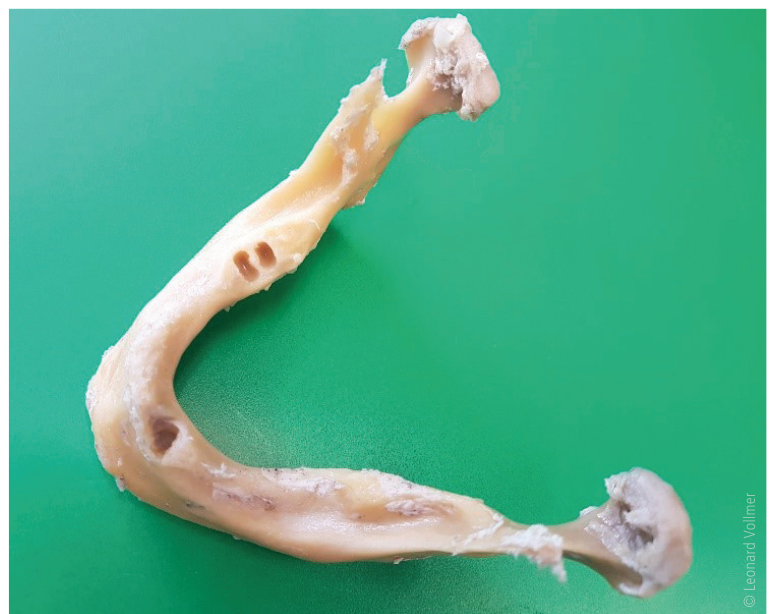
Abb. 1: Unterkieferpräparat vor den Bohrungen.

Für den Versuch diente ein anatomisches zahnloses mazeriertes Unterkieferpräparat, das in Paraformaldehyd fixiert wurde (Abb. 1). Dieses Präparat wurde gewählt, um eine in-vivo-ähnliche Situation zu simulieren. Die Anteile des kortikalen Knochens sind breit und die spongiosen Strukturen sind dicht, wie im DVT zu sehen ist. Die Knochenqualität entspricht der D2-Klassifikation nach Lekholm und Zarb.<sup>14</sup> Der Ramus mandibulae wurde vom Corpus mandibulae separiert, um die Bohrungen der Stahlbohrer in Verbindung mit Titan-Führungshülsen und der Zirkoniumdioxidbohrer in Verbindung mit Zirkoniumdioxid-Führungshülsen getrennt zu halten und eine Kontamination auszuschließen.

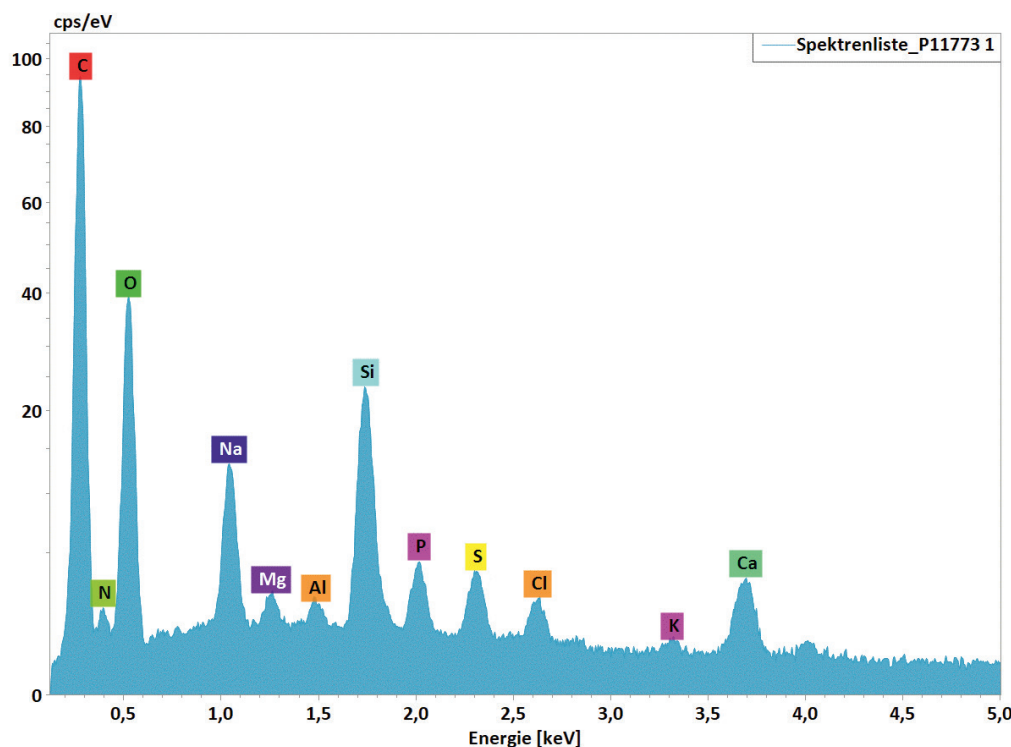
Abb. 6: Spektrenliste der EDX-Analyse.

Folgende Elemente konnten nachgewiesen werden: C, N, O, Na, Mg, Al, Si, P, S, Cl, K, Ca. Es konnte kein Zirkoniumdioxid in den untersuchten Bereichen der Präparate gefunden werden.
