Zahnhal veneer

Versorgung von Klasse V-Defekten mithilfe des Cerec-Verfahrens

Autor_ Dr. Gerhard Werling

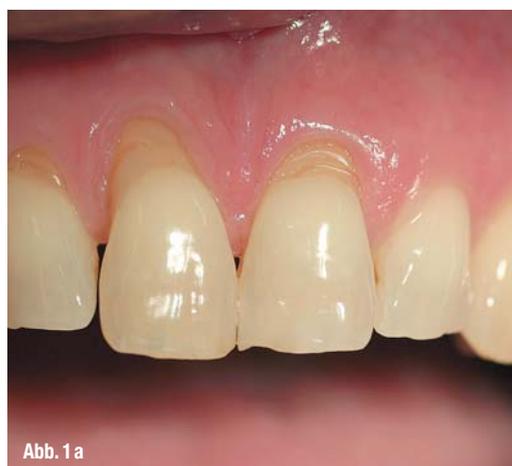
Abb. 1 a _Erosion – Abrasion.

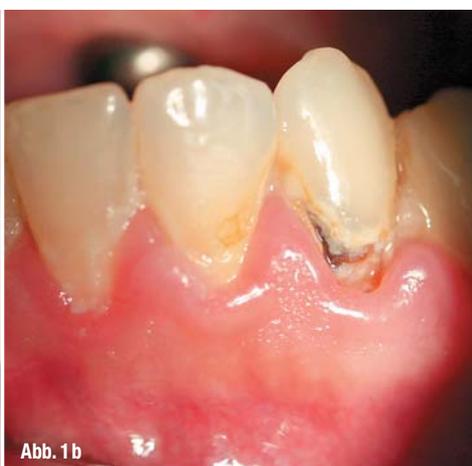
Abb. 1 b _Kariöse Läsionen.

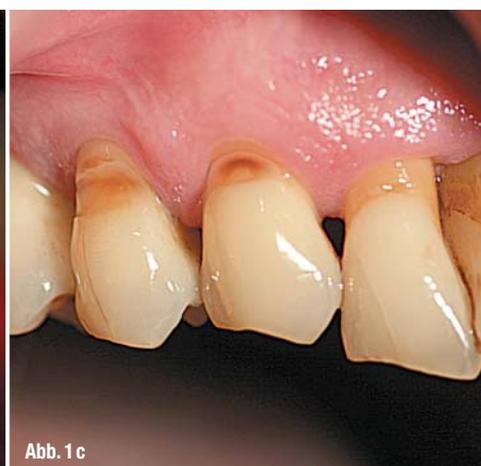
Abb. 1 c _Keilförmige Defekte.
