Viel Wirbel um nichts?

Ein Fallbericht

Autorin_Dr. Diana Svoboda

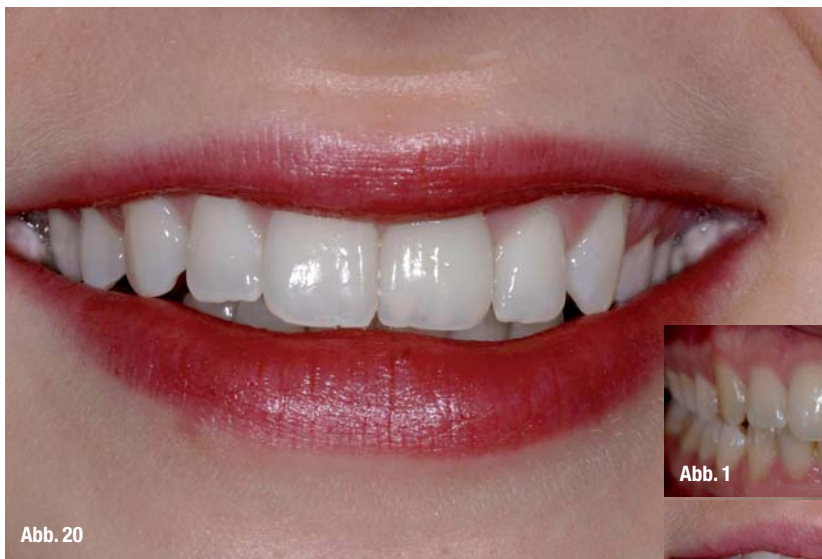
Abb. 20

Abb. 20_ Schlussbefund (nach Odontoplastik an 22).
