# Unauffällig geht vor!

Autor\_Oliver Brix

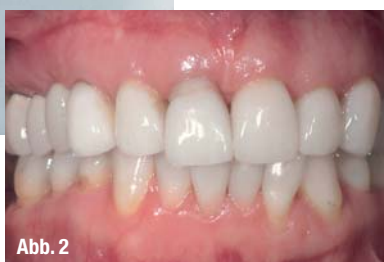
Eine Patientin stellte sich mit einer insuffizienten Frontzahnrestauration in der Praxis vor (Abb. 1). Die

Okklusionsebene hing, die Restauration war zum Teil überkonturiert, die Achsen und Leisten sowie die Zahnfarben der Metallkeramikronen stimmten nicht (Abb. 2). Das Erscheinungsbild war so beeinträchtigt, dass die Patientin mit dem optischen Eindruck der Restauration insgesamt unzufrieden war. Neben einem funktionierenden neuen Ersatz wünschte sie sich vor allem ein gepflegt wirkendes Erscheinungsbild.
