Fallpräsentationen aus der endodontischen Praxis

DR. JOSEF DIEMER/MECKENBEUREN

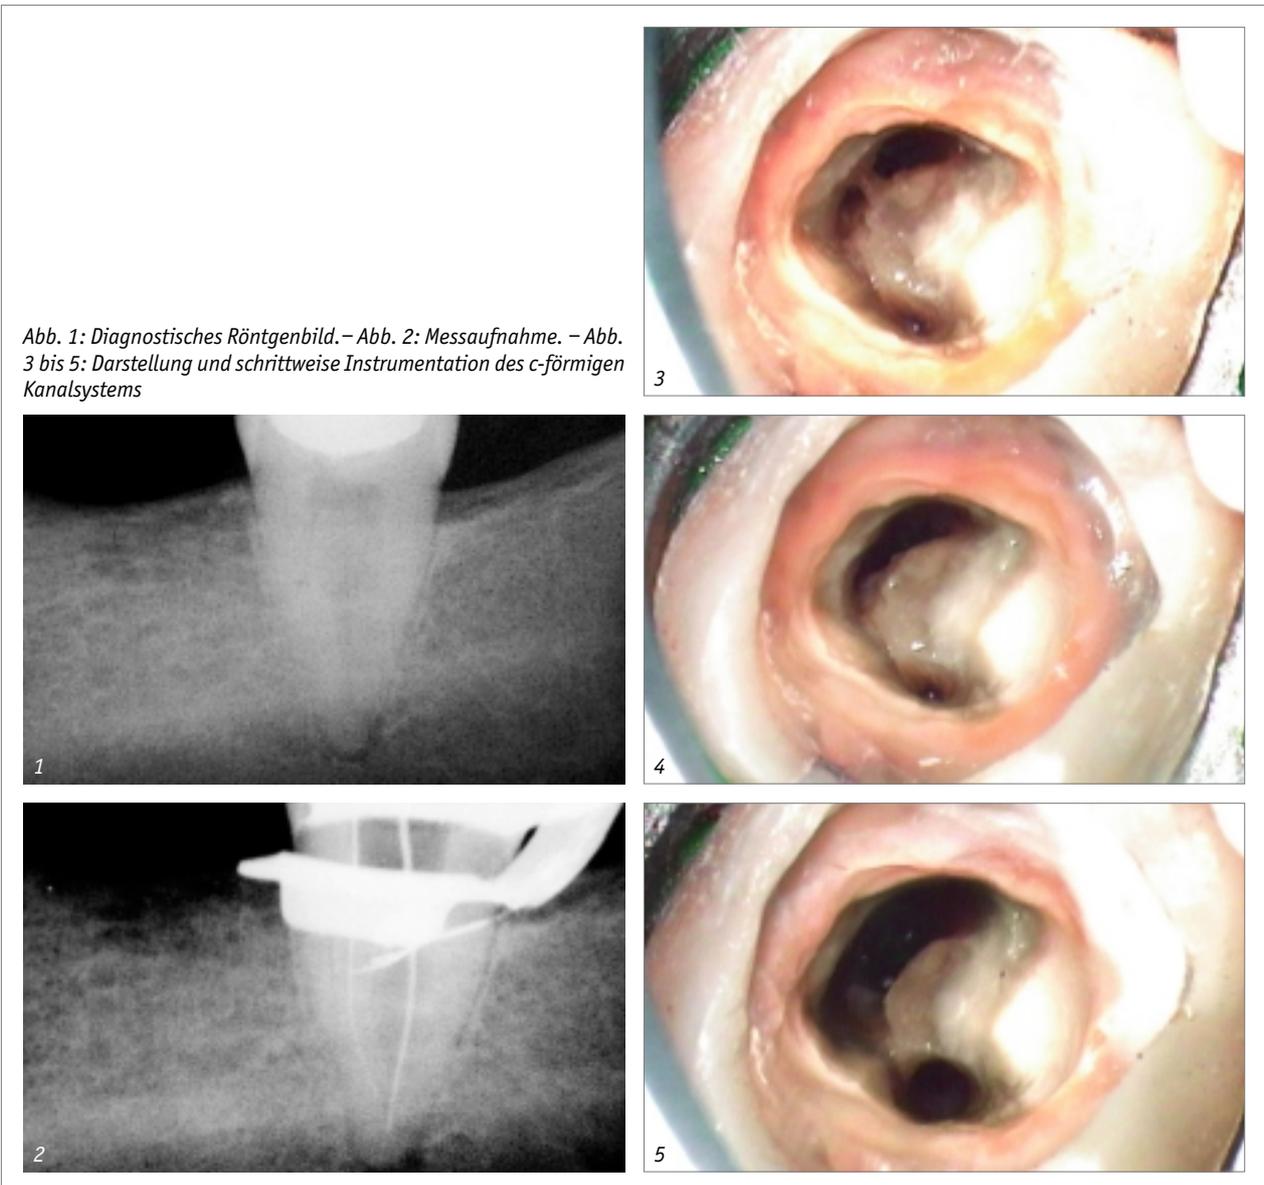
Abb. 1: Diagnostisches Röntgenbild. – Abb. 2: Messaufnahme. – Abb. 3 bis 5: Darstellung und schrittweise Instrumentation des c-förmigen Kanalsystems

genbild zeigt eine periapikale Aufhellung bei negativer Sensibilitätsprobe (Abb. 1). Diagnose ist eine infizierte Nekrose des Zahnes 37. Nach Trepanation stellt sich ein c-förmiges Kanalsystem dar (Abb. 3).
