# Die Implantatversorgung außergewöhnlicher Defektsituationen

ZA DIETER BILK/MÜNZENBERG

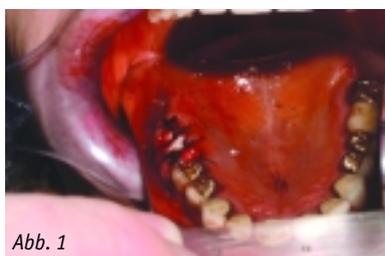
Abb. 1

Abb. 1: Die Situation post OP. Die Wunde ist vernäht, das Augmentat mit einer Tefgen-Membran abgedeckt. – Abb. 2: Ausschnitt aus Panoramaaufnahme post OP. Man erkennt das Augmentat und die Größe des Defektes. – Abb. 3: Insertion der Implantate. Die früher noch sichtbaren Granula sind nicht mehr zu erkennen. – Abb. 4: Zahnfilm ca. 1<sup>1</sup>/<sub>2</sub> Jahre nach Einsetzen der Einzelkronen. – Abb. 5: Das Endergebnis.
