Knochenzüchtung und Sofortimplantation

DR. PETER BORSAY/HAMBURG

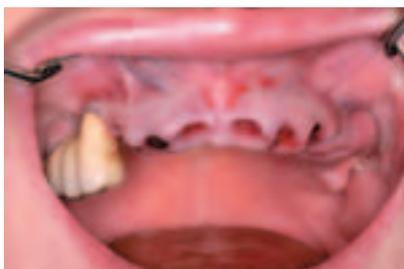
Abb. 1: Status nach Extraktion der Zähne. – Abb. 2: Situ nach Freilegen der Alveolen. – Abb. 3: Implantate in situ, Excochleatio der Alveole 11.

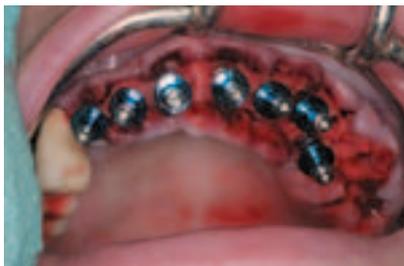
Abb. 4: Einbringpfosten der ersten sieben Implantate. – Abb. 5: Zi-Real-Pfosten, Goldschrauben sind mit 20 Ncm festgezogen worden. – Abb. 6: Kleine Bohrungen an der Alveolarwand vor Augmentation.
