# Röntgen up to date: Analog oder digital?

## Ein klinischer Erfahrungsbericht zur DVT

Priv.-Doz. Dr. Andreas Bindl, Dr. Daniel Wolf/Zürich, Schweiz

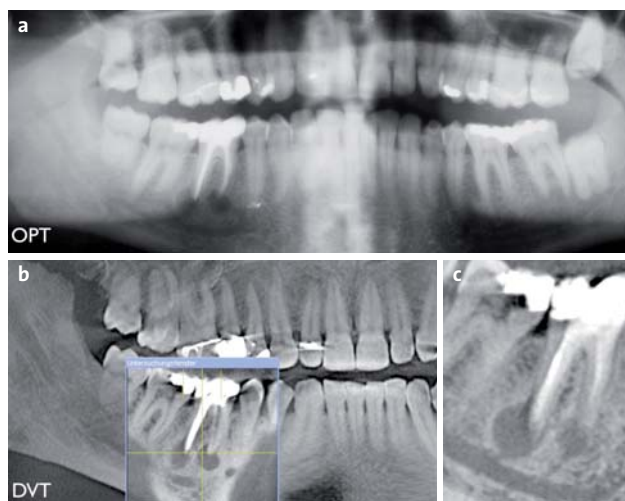
**Abb. 9:** Vergleich von **a)** OPG- und **b)** DVT-Ansicht des gleichen Patienten. **c)** Überlagerungsfreie Darstellung im Falle des DVTs.

Auf einem OPG kann zudem der Pharynxschatten anatomisch wichtige Gebiete überdecken (Abb. 9).
