# Röntgen up to date: Analog oder digital?

## Ein klinischer Erfahrungsbericht zur DVT

Priv.-Doz. Dr. Andreas Bindl, Dr. Daniel Wolf/Zürich, Schweiz

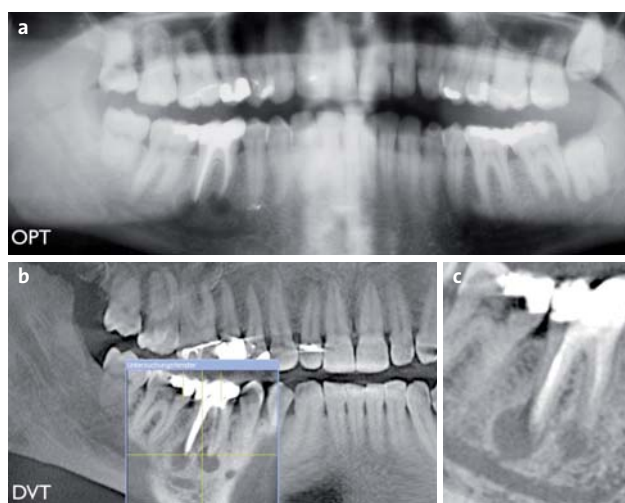
**Abb. 9:** Vergleich von **a)** OPG- und **b)** DVT-Ansicht des gleichen Patienten. **c)** Überlagerungsfreie Darstellung im Falle des DVTs.

Auf einem OPG kann zudem der Pharynxschatten anatomisch wichtige Gebiete überdecken (Abb. 9).

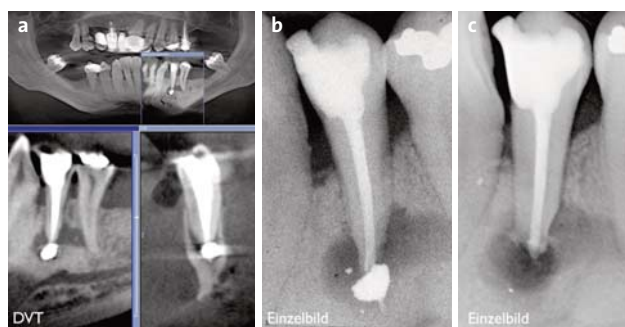
**Abb. 10:** Überstopftes Wurzelkanalfüllmaterial im periapikalen Bereich von Zahn 34. **a)** Longitudinale und transversale DVT-Ansicht. **b)** Zahnfilm. **c)** Kontrollaufnahme unmittelbar nach der Behandlung.

In Abbildung 10 zeigte sich an Zahn 34 überstopftes Wurzelfüllmaterial in einer großen periapikalen Aufhellung, welches entfernt werden musste. Auf der DVT-Aufnahme konnte in der Transversalansicht ausgemessen werden, dass zwischen Nervenaustrittskanal und dem Defekt eine Knochenlamelle mit einer Dicke von 2,5 mm besteht. Der Chirurg konnte das überstopfte Wurzelfüllmaterial unter Schonung des Nervus alveolaris inferior zielsicher entfernen.
