# Traumatisch bedingter Knochendefekt in der ästhetischen Zone

Dr. Gerald Peintinger/Obdach, Klaus Antley, Andreas Wiesler/Graz

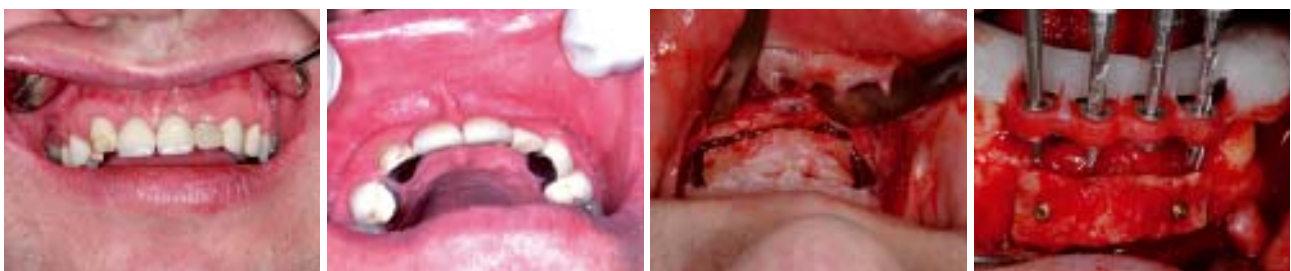
Abb. 1: Ausgangssituation von labial. – Abb. 2: Die stark atrophierte Knochensituation vor Beginn der Behandlung. – Abb. 3: Blockentnahme aus dem Kinn. – Abb. 4: Positionierung des Blocks unter Zuhilfenahme der Bohrschablone.

Gingivaformer diente, stellt sich die Situation wie in Abbildung 2 dar.

Die horizontale Resorption war wesentlich geringer ausgeprägt als die vertikale, durch die der gesamte labial gelegene Zahnbogen verloren ging. Nach einem diagnostischen Wax-up war klar, dass ohne ein Knochenblocktransplantat keine ästhetisch zufriedenstellende Rekonstruktion möglich war. Nach abgeschlossener Planung am Modell mit Aufstellung von Prothesenzähnen in orthognather Position unter Erstellung einer Eckzahnführung wurde eine Bohrschablone mit lichthärtendem Kunststoff und Titanbohrhülsen angefertigt. Dabei wurde das Setzen der Implantate sowie der Knochenaufbau am Modell simuliert.

Nach Festlegung der ungefähren Größe des benötigten Knochenblockes im Oberkiefer durch eine Schublehre (nach Prof. Krekeler, Fa. Zepf), wurde der entsprechende Knochenblock aus dem Kinnbereich entnommen (Abb. 3). Die Autoren bevorzugten trotz der etwas größeren postoperativen Beschwerden und möglichen Risiken für diese Indikation das Kinn als Spenderregion, da der so gewonnene Block sofort den harmonischen Zahnbogenverlauf vorgibt.
