# Versorgung einer großen Schaltlücke mit dem PrimaConnex Implantat

## Case report

Anhand der nachfolgenden Fallbeschreibung soll das PrimaConnex Implantat (Lifecore Biomedical GmbH, Alfter) in der praktischen Anwendung vorgestellt werden.

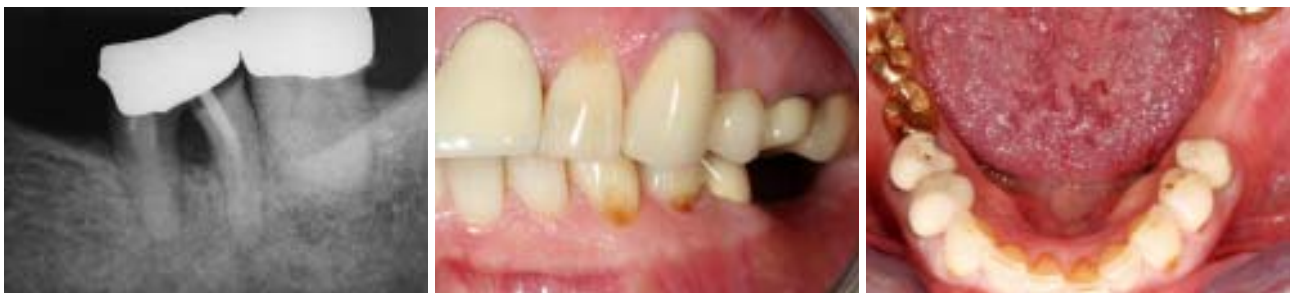
Abb. 1: Röntgen Ausgangsbefund. – Abb. 2: Laterale En-face-Ansicht. – Abb. 3: UK Aufsicht.

Die angefertigte Röntgenaufnahme zeigte einen interradikulär frakturierten Zahn 37 (Abb. 1). Ein geringfügiger interradikulärer Knochenabbau war ebenfalls zu erkennen. Der zudem mit einer Wurzelkaries behaftete Wurzelrest war nicht erhaltungswürdig und wurde umgehend schonungsvoll extrahiert.

Die Patientin befand sich in einem guten Allgemein- und Ernährungszustand. Systemische Erkrankungen wurden nicht angegeben und waren nicht zu erkennen. Es bestand der Wunsch nach einer möglichst umgehenden festsitzenden Versorgung der Lückensituation im Unterkiefer mit implantatgetragenen Kronen. Wir entschieden uns zu einer verzögerten Implantation in Regio 36 und 37. Vier Monate später, nach Abheilung der Extraktionswunde 37 (Abb. 2, 3), erfolgte der operative Eingriff in lokaler Anästhesie.

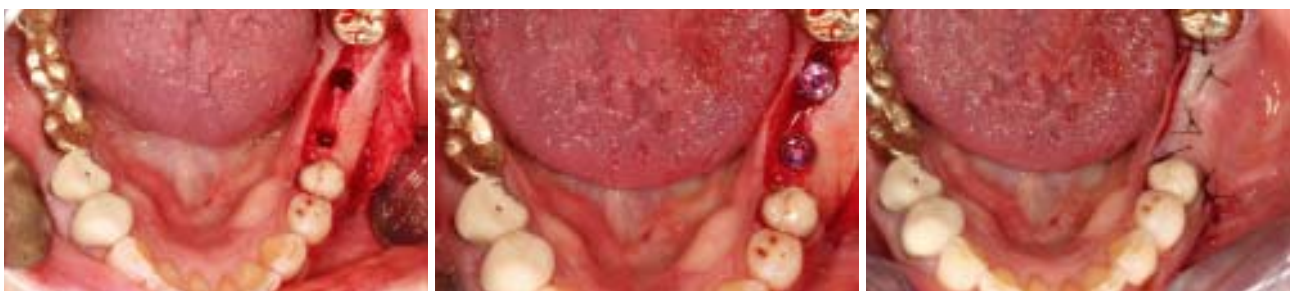
Abb. 4: Präparierte Bohrstellen 36, 37. – Abb. 5: PrimaConnex Implantate 36, 37 in situ. – Abb. 6: Wundverschluss.

Nach der Freilegung des OP-Gebietes folgte das sukzessive aufsteigende Anlegen der Implantatbohrstellen mit den innengekühlten Bohrern aus dem PrimaConnex System.
