# Ästhetische Versorgung einer Frontzahn- lücke beim jugendlichen Patienten

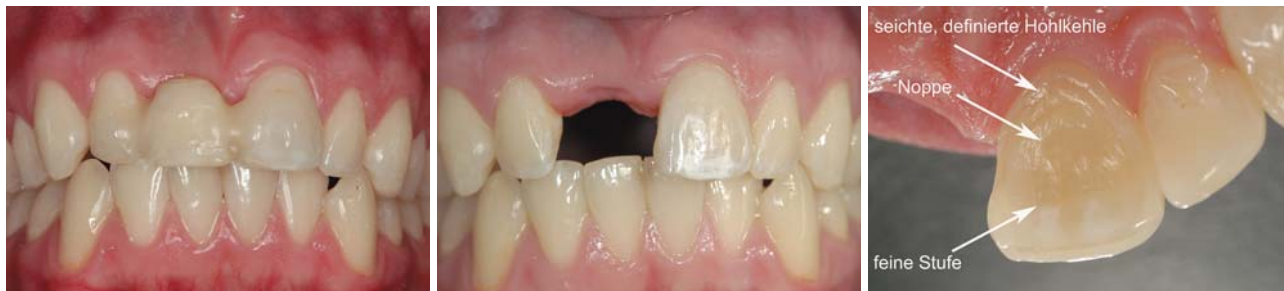
Es fand sich bis auf den verloren gegangenen Zahn 11 ein vollständiges und kariesfreies Gebiss ohne parodontalen oder kieferorthopädischen Behandlungsbedarf bei guter Mundhygiene. In die Lücke Regio 11 war die Krone des extrahierten Zahnes mittels adhäsiver Befestigung an den Nachbarzähnen eingeklebt worden. Zwar war diese provisorische Versorgung hinsichtlich Zahnform und -farbe durchaus zufriedenstellend, jedoch fielen die approximal und teils auch vestibulär und palatinal aufgetragenen Kompositanteile störend auf, zudem waren große Teile des Approximalraumes dadurch verschlossen (Abb. 1). Sämtliche vorhandene Zähne wiesen physiologische Lockerungsgrade auf und reagierten positiv auf die Sensibilitätsprüfung. Weiterhin bestand eine geringfügige Mittellinienverschiebung nach links. Das zu diesem Zeitpunkt erstellte Röntgenbild der oberen Front wies keine Auffälligkeiten auf.

**Abb. 1:** Provisorische Versorgung vor Behandlungsbeginn. – **Abb. 2:** Ausgangssituation nach Entfernung des Provisoriums. – **Abb. 3:** Ansicht der Präparation von palatinal.
