Ästhetische Einzelzahnrestauration bei einer Angstpatientin

DR. MARCEL A. WAINWRIGHT/GELSENKIRCHEN

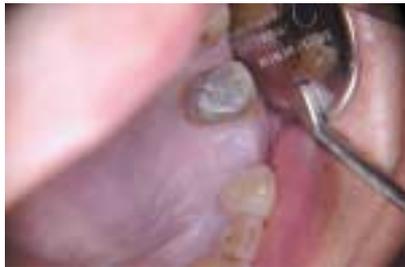
Abb. 1: Regio 24 post extractionem (Spiegelbild). – Abb. 2: Mit Schleimhautstanze eröffneter Implantatsitus. – Abb. 3: Überprüfen der Implantationsachse (Spiegelbild).

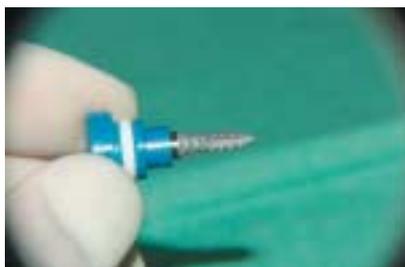
Abb. 4: Q-Implantat mit Einbringhilfe. – Abb. 5: Röntgenkontrolle des Q-Implantates. – Abb. 6: Frasaco-Kappe mit PMMA-Kunststoff beschickt und über das Implantat positioniert (spiegelverkehrt).

Nach eingehender Untersuchung und Planung wurde die Versorgung der Lücke 24 mithilfe eines Einzelzahnimplantates geplant. Bei dem Q-Implantat® (TRINON) handelt es sich um ein einteiliges Schraubenimplantat mit der Möglichkeit der Sofortversorgung. Die Lücke Regio 26 sollte zu einem späteren Zeitpunkt geschlossen werden, die Pa-

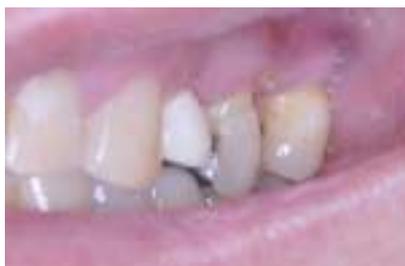
Abb. 7: Ausgearbeitetes Provisorium aus der Okklusion geschliffen. – Abb. 8: Eingeweiltes Implantat. – Abb. 9: Ästhetische Einzelzahnversorgung und gute Weichteilsituation mit Papillenerhalt.
