# Komplexe Revision eines Unterkiefermolaren mit fünf Kanälen

Dr. Bernard Bengs

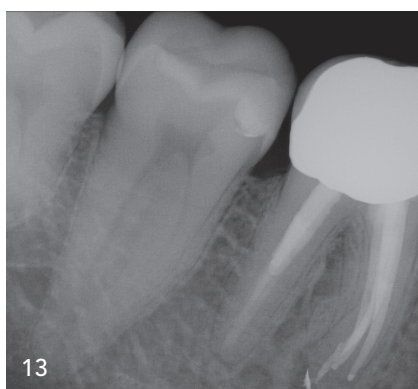
Bei der Kontrolle nach sechs Monaten präsentierte sich der Zahn klinisch symptomfrei, jedoch war der Entzündungsprozess an der mesialen Wurzelspitze noch gut im Röntgenbild erkennbar (Abb. 13). Bei der Ein-Jahres-Kontrolle zeigte sich dann eine sehr gute Ausheilung der apikalen Läsion (Abb. 14).

**Abb. 9:** MTA-Plugs in beiden distalen Kanälen. – **Abb. 10:** Röntgenkontrolle der MTA-Plugs und Masterpoints. – **Abb. 11:** Wurzelfüllung wird für adhäsiven Verschluss vorbereitet. – **Abb. 12:** Röntgenkontrolle der Wurzelfüllung. – **Abb. 13:** Röntgenkontrolle von Zahn 46 sechs Monate postoperativ. – **Abb. 14:** Röntgenkontrolle ein Jahr postoperativ mit Ausheilung der Läsion.
