# Sofortimplantation und digitale Abformung im zahnlosen UK

Dr. Inga Boehncke, M.Sc., ZTM Moritz Thole

Die implantologische Versorgung von älteren Patienten zur Gewährleistung einer bestmöglichen Lebensqualität stellt bei geringem Knochenangebot und insuffizienter Erstversorgung eine hohe Anforderung dar.<sup>1</sup> Der folgende Beitrag soll eine implantologische Versorgung des Unterkiefers eines 74-jährigen Patienten mit Sofortimplantation und digitaler Abformung zeigen.

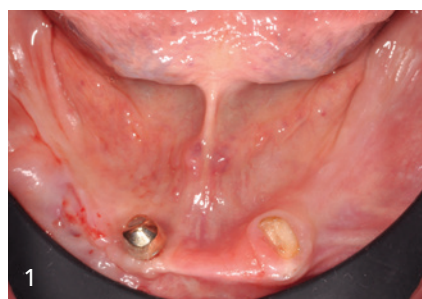
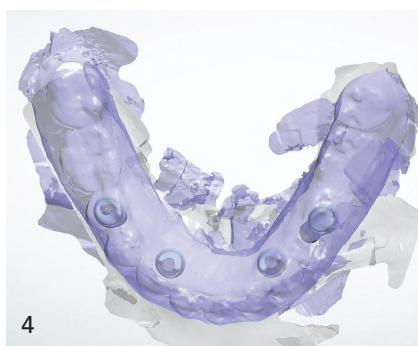
Ein 74-jähriger Patient stellte sich mit einer insuffizienten Unterkieferversorgung bei bestehendem Implantat 43 und frakturiertem Zahn 33 vor (Abb. 1 und 2).

Das direktverschraubte Abutment an 43 war gelockert und wies einen Bruch der Abutmentschraube auf. Das untere Fragment konnte mithilfe eines Rescue-Kits (Dentsply Sirona) aus dem bestehenden

Dem Patienten wurde unter Einbezug des bestehenden und osseointegrierten Implantats Regio 43 die Insertion von drei weiteren Implantaten vorgeschlagen, um eine polygonale Abstützung des

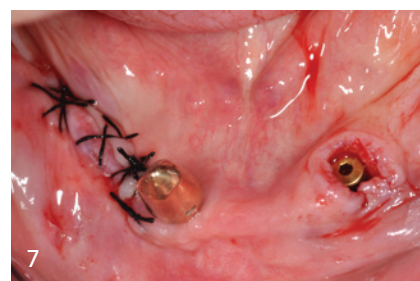
Es erfolgte eine Panoramaschichtaufnahme mit Röntgenreferenzkörpern (Abb. 3) sowie ein digitaler Scan von Oberkiefer und Unterkiefer und der Biss-situation mit alter Unterkieferprothese

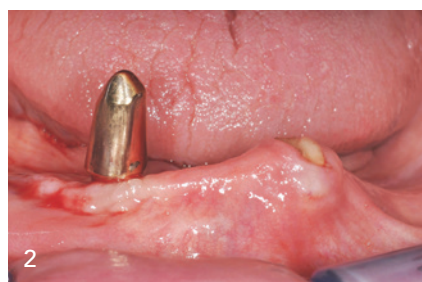
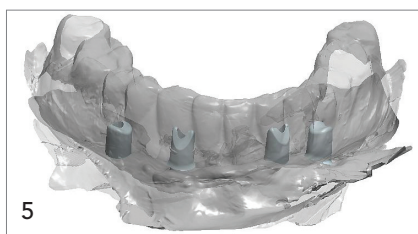
(Primescan, Dentsply Sirona). Für die spätere Implantation wurde eine Scanprothese für den Unterkiefer erstellt, die gleichzeitig als Positionierungsschablone während der Implantation diente (Abb. 4 und 5).

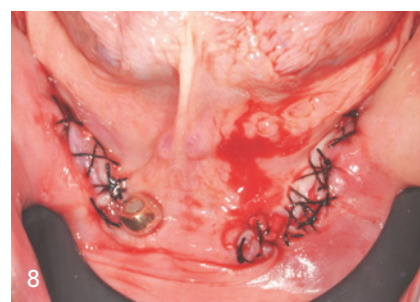
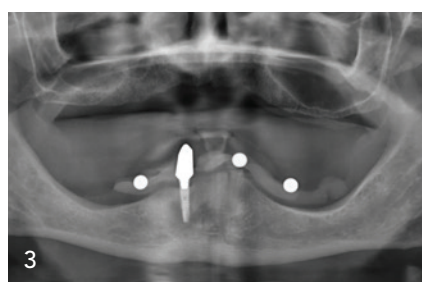
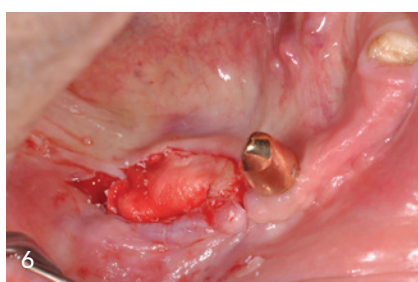
Es wurden zwei 3,8x9mm-Implantate (CAMLOG SCREW-LINE, Bio Horizons/CAMLOG) Regio 45 und 35 und ein 3,8x13mm-Sofortimplantat nach schonender Entfernung der Zahnwurzel 33 inseriert (Abb. 6–8). Der Kieferknochen wurde mit Eigenknochenspänen, die mittels Safescraper gewonnen wurden, und einem Knochenersatzmaterial (Bio-Oss®, Geistlich Biomaterials) aufgebaut und mit einer Membran (Bio-Gide®, Geistlich Biomaterials) zum Schutz vor dem einwachsenden Weichgewebe bedeckt.<sup>2–4</sup>

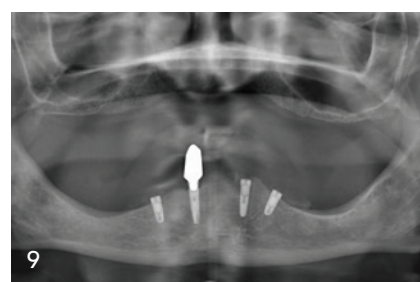
600 mg Clindamycin bis einschließlich vier Tage postoperativ. Zusätzlich fand präoperativ eine Keimreduktion der Mundhöhle mit einer 0,2-prozentigen Chlorhexidinspülung alkoholfrei für 3x30 Sekunden statt. Der Wundverschluss erfolgte mit Nahtmaterial der Stärke 5.0 (Ethicon, Johnson & Johnson Medical) für eine geschlossene Einheilung. Abschließend wurde eine postoperative Röntgenkontrollaufnahme angefertigt (Abb. 9).

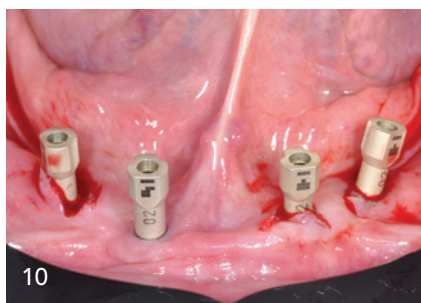
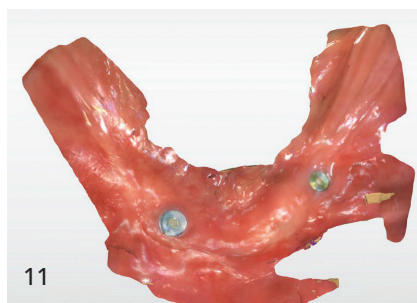
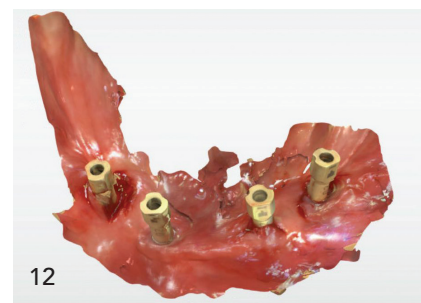
Die Freilegung erfolgte zehn Wochen nach Implantatinserion. Nach einem Kieferscan wurden die Implantatpositionen mithilfe von Scanbodys (3Shape)

intraoral gescannt (Primescan, Dentsply Sirona; Abb. 10–12). Die freigelegten Implantate wurden mit Gingivaformern (BioHorizons, CAMLOG) verschlossen, die Prothese erneut ausgeschliffen, erneut mit Gel unterfüttert und auf den vier Gingivaformern adaptiert.

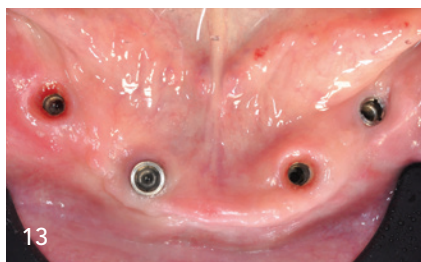
Die Schleimhaut zeigte nach zehn Tagen eine reizlose Wundheilung (Abb. 13).

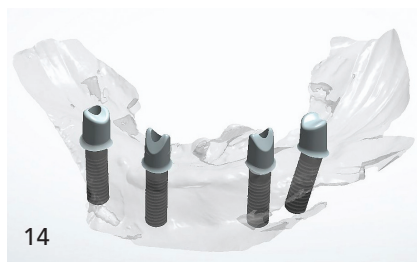
Nach Konstruktion der individuellen Abutments (BEGO; Abb. 14) und der Primärteleskope erfolgte eine Anprobe im Mund und eine Einprobe der Modellguss-Sekundärkonstruktion auf Spannungsfreiheit sowie eine erneute Bissüberprüfung (Abb. 15 und 16). Nach Fertigstellung der Arbeit wurden die Gingivaformer gegen die Abutments getauscht, welche mit 30Ncm angezogen und vor Insertion einem speziellen Reinigungsprotokoll unterzogen wurden.<sup>5</sup>

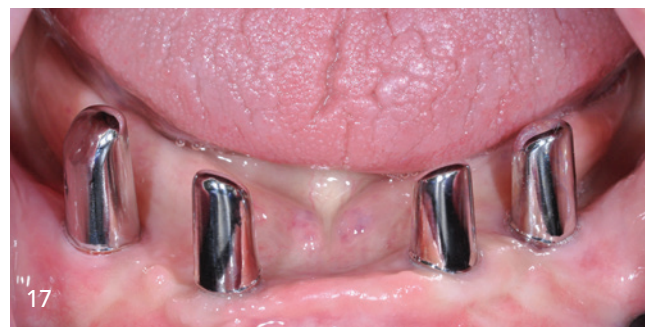
Die Schraubenkanäle wurden mit Gutta-percha verschlossen und die Primärteleskope mit Harvard zementiert (Abb. 17). Die Arbeit wurde anschließend eingliedert (Abb. 18–21). Nach kleineren Okklusionskontrollen und Überprüfung der Ein- und Ausgliederbarkeit durch den Patienten wurde der Patient entlassen und am nächsten Tag zur Kontrolle einbestellt.
