# STIFTVERSORGUNGEN WURZEL-KANALBEHANDELTEN ZÄHNE

## Ein wissenschaftliches und klinisches Update – Teil 2

Prof. Dr. Rudolf Beer

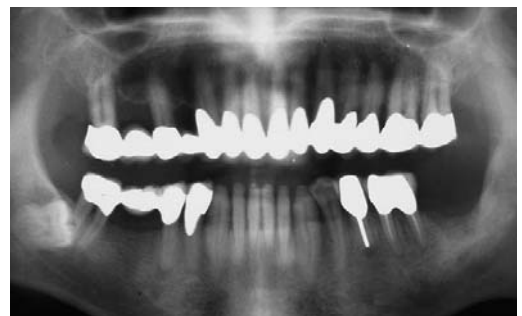
Abb. 2: Präprothetisches OPG mit diversen endodontischen Problemen.

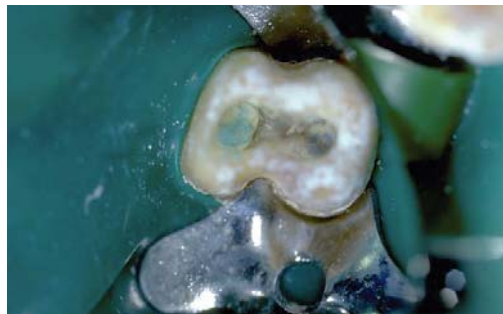
Abb. 9a: Nach der lateralen Kondensation werden die Guttaperchastifte koronal abgetrennt.

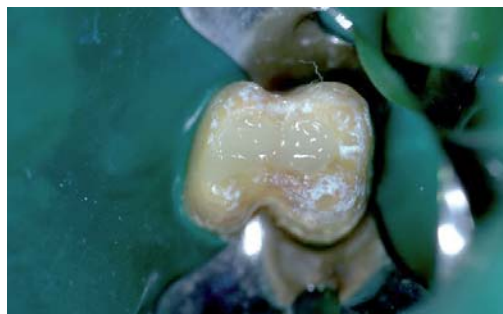
Abb. 10: Anschließend wird die Zugangskavität mit 1%igem Chlorhexidin gespült und mit einer Kompositfüllung verschlossen.

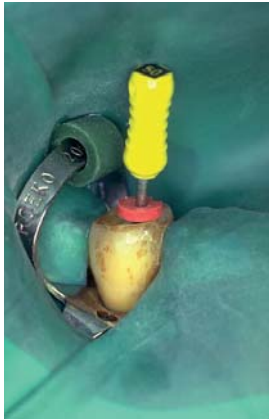
Abb. 12: Anschließend wurde der Kanal auf der ganzen Länge bis Größe 50 erweitert.

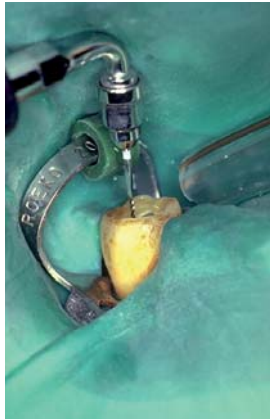
Abb. 13: Die Spülung erfolgte unterstützend mittels Ultraschall.

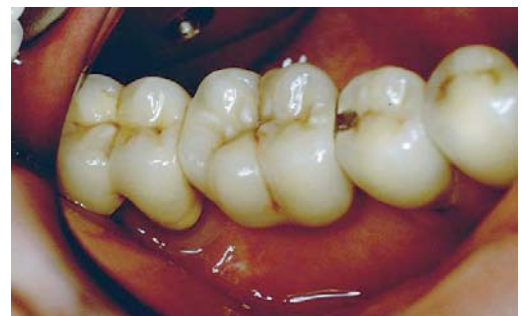
Abb. 16a: Brückenrekonstruktion in Regio 47 nach Zahn 45 zwei Jahre nach Behandlungsbeginn.

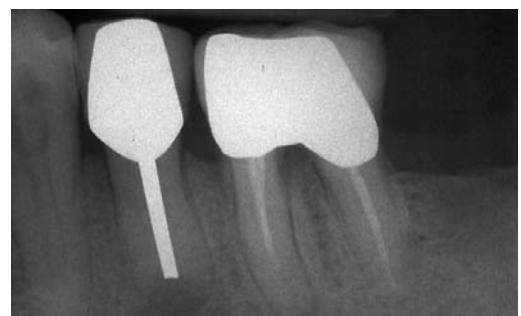
Abb. 16b: Präendodontische Röntgenaufnahme mit insuffizienter Wurzelkanalfüllung an 36 sowie Goldstiftfüllung und apikaler Resektion an 35.

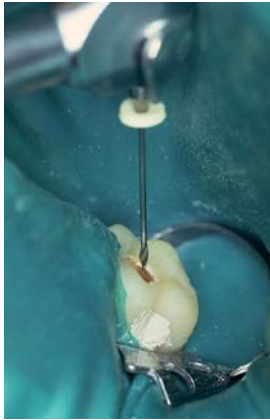
Abb. 17: Entfernen der Guttaperchafüllung nach Anlösen mit Eucalyptol mittels Gates-Glidden.

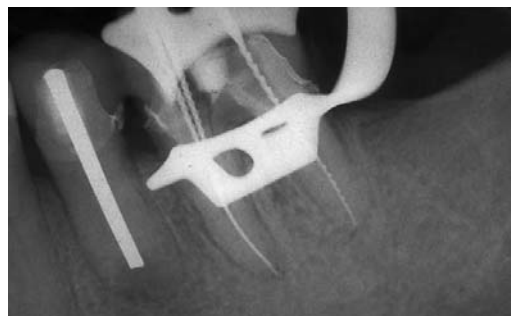
Abb. 18: Röntgenmessaufnahme nach kompletter Entfernung der alten Guttaperchafüllung an 36.

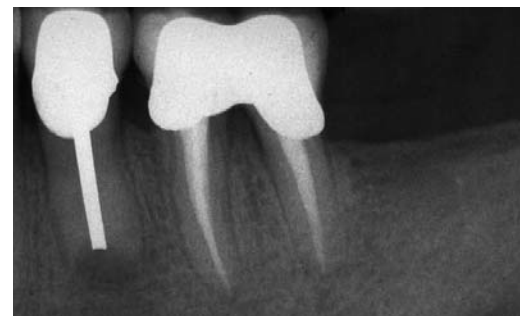
Abb. 19: Röntgenkontrolle zwei Jahre nach Behandlungsbeginn mit Regeneration der periapikalen Aufhellung.

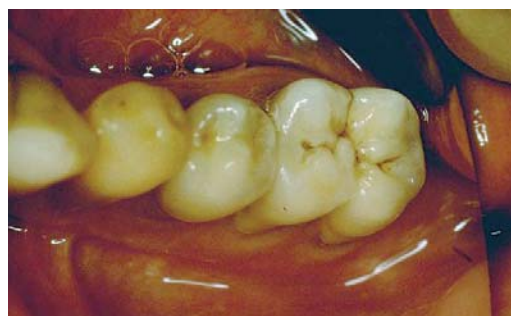
Abb. 20: Kontrolle der Versorgung mit Einzelzahnkronen der Region 35/36 zwei Jahre nach Behandlungsbeginn.

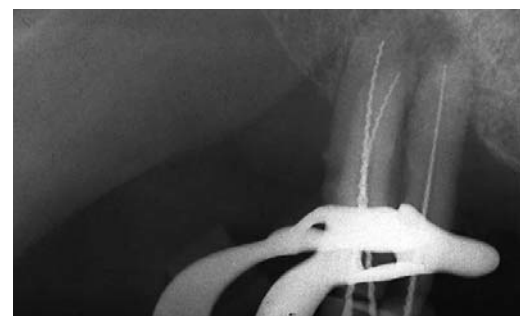
Abb. 21: Röntgenmessaufnahme während der Kanalinstrumentation an Zahn 17.

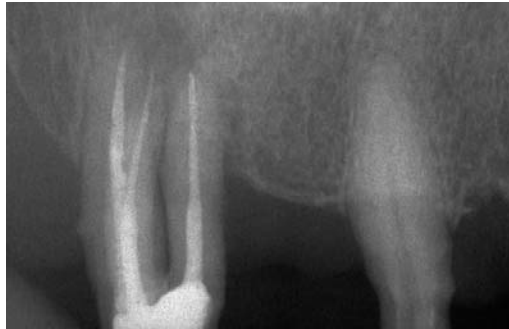
Abb. 22: Kontrollröntgenbild nach Wurzelkanalbehandlung des Zahnes 17.

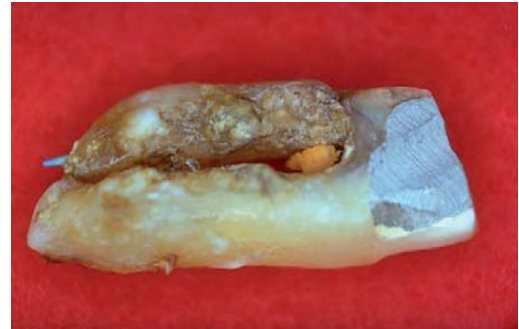
Abb. 23: Die beiden mesialen Wurzeln wurden aufgrund der bis zum Apex reichenden marginalen Parodontitis amputiert.

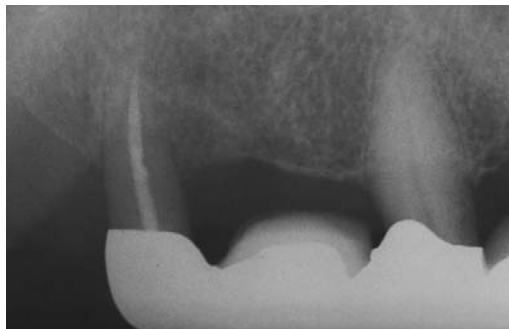
Abb. 24: Röntgenkontrolle nach Amputation der mesialen Wurzeln sowie einer Stiftversorgung der palatinalen Wurzel.

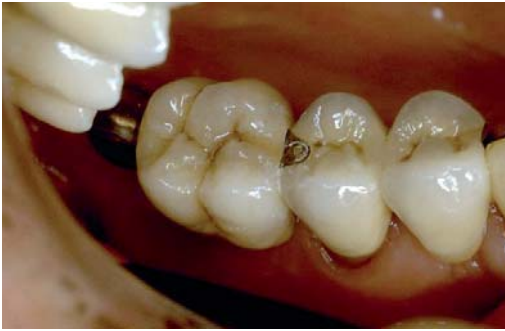
Abb. 25a: *Prothetische Rekonstruktion des ersten Quadranten zwei Jahre nach Behandlungsbeginn.*

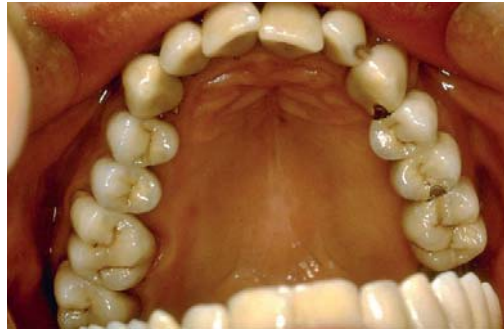
Abb. 25b: *Kontrolle der prothetischen Neuversorgung im Oberkiefer zwei Jahre nach Behandlungsbeginn.*
