# Parodontale Regeneration, Kieferhöhlenproblematik und Implantologie: **Therapie eines komplexen Falls**

**Fallbericht.** Der folgende Fallbericht zeigt die komplexe, interdisziplinäre parodontologisch-konservierend-oralchirurgisch-prothetische Therapie eines Patienten.

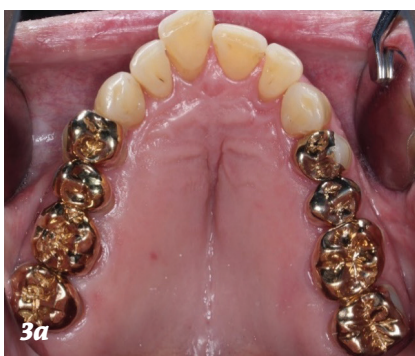
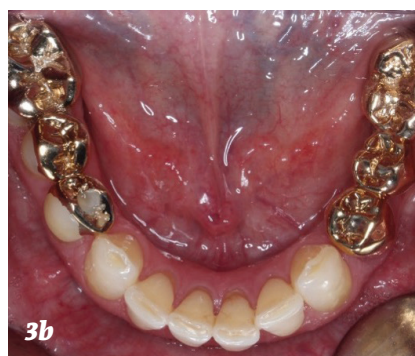
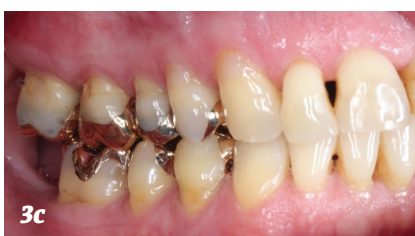
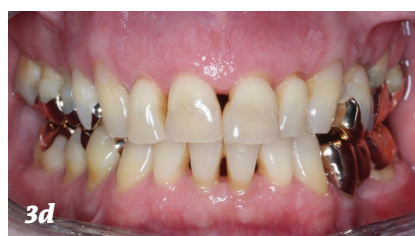
Die klinischen Bilder zeigen entzündlich gerötete Gingiva mit Plaqueablagerungen in den Approximalräumen. An sämtlichen Zähnen sind gingivale Rezessionen sichtbar. Der gesamte Seitenzahnbereich weist Goldrestaurationen auf, wobei Zahn 35 mittels einer Brücke ersetzt wurde. An Zahn 44 ist die Trepanationsöffnung erkennbar (Abb. 3).

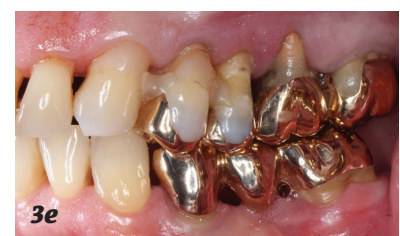
Knochenabbau-Alter-Index:  
46,6 % / 74 Y = 0,62

**Abb. 4:** Parodontitisdiagnose: Stadium III Grad C. – **Abb. 5a–d:** WKB 25 und 44. – **Abb. 6:** Befundevaluation 01/2022. – **Abb. 7a:** Zustand vor OP. – **Abb. 7b:** OP-Situs. – **Abb. 8a:** Reevaluation nach chirurgischer Parodontitis-therapie 08/2022.

- Generalisierte Parodontitis Stadium III Grad B mit lokalisiert vertikalem Knochenabbau (Abb. 4).
- Chronische apikale Parodontitis an Zahn 44.
- Endodontal-parodontale Läsion an Zahn 25 ohne Beschädigung der Wurzel – Endo-parodontale Läsion bei Parodontitispatienten – Grad 2 – weite, tiefe parodontale Tasche an einer Seite des Zahns. Differenzialdiagnose: Wurzellängsfraktur.

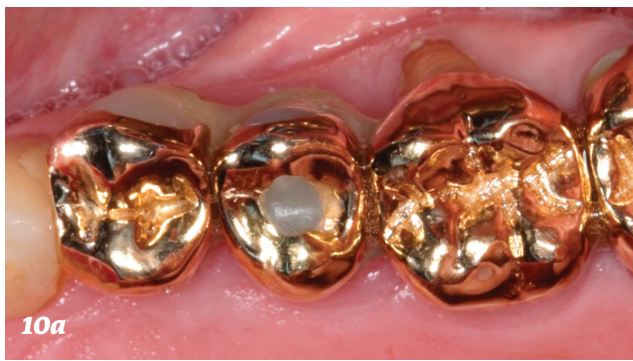
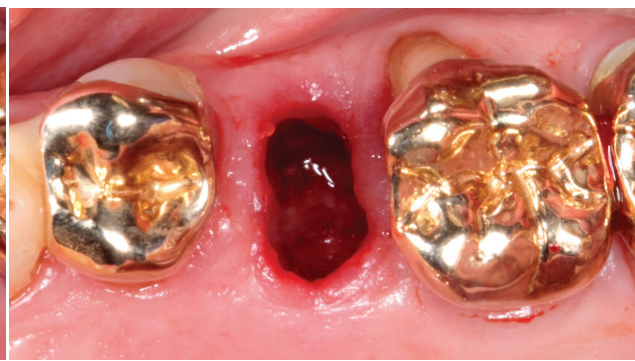
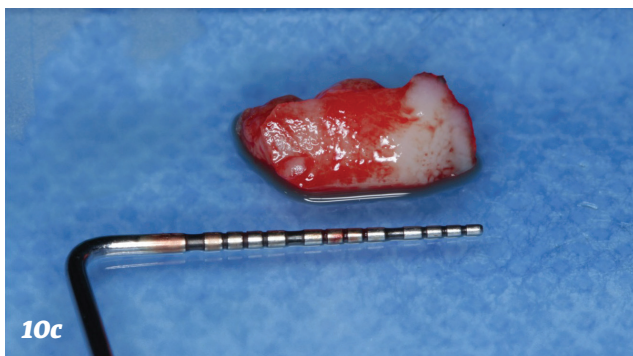
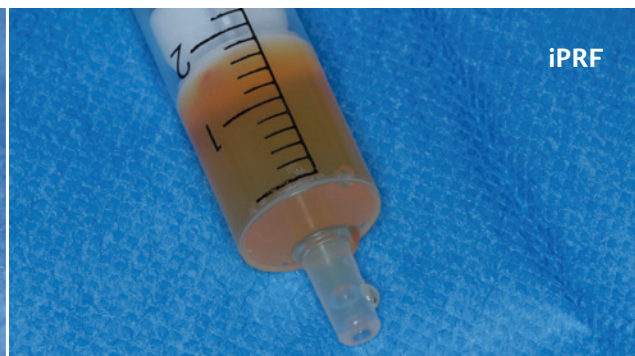
eine DVT-Aufnahme angefertigt. Hierbei zeigte sich eine weichgewebliche Raumforderung der linken Kieferhöhle sowie eine periradikuläre Läsion an Zahn 25 und eine apikale Läsion an der mesialen Wurzelspitze des Zahns 26 (Abb. 9). Deshalb erweiterten sich die Diagnosen wie folgt:

- chronische apikale Parodontitis der mesialen Wurzelspitze 26
- V. a. Mukozele der linken Kieferhöhle

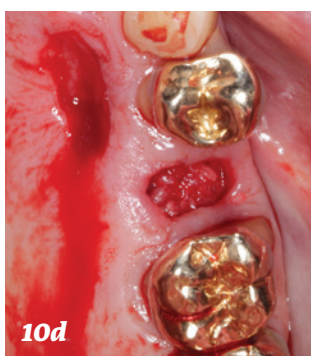
Aufgrund der Defektausprägung wurde sich für ein zweizeitiges Vorgehen entschieden: Zuerst erfolgten Extraktion und Ridge Preservation an Zahn 25 mittels Eigenknochen und flüssi-

gem Platelet Rich Fibrin (PRF). Dieses Augmentat wurde mit einem freien Schleimhauttransplantat (FST) abgedeckt. Der Entnahmesitus wurde mit einem gepressten PRF-Clot bedeckt (Abb. 10; 02/23). Die Wundheilung verlief sehr zufriedenstellend (Abb. 11).

**Abb. 10a:** Zustand vor und nach Extraktion 25. – **Abb. 10b:** Gewinnung von Eigenknochen aus dem Kieferwinkel. – **Abb. 10c:** Entnahme eines FST-Punch aus dem Gaumen sowie flüssiges PRF. – **Abb. 10d:** Autologes Augmentat in situ und nach Abdeckung mit FST. – **Abb. 10e:** Nahtverschluss.
