# Keramikveneers – ein sicheres, restauratives Konzept

Autor: Dr. medic. stom. (RO) Diana Svoboda, M.Sc., M.Sc.

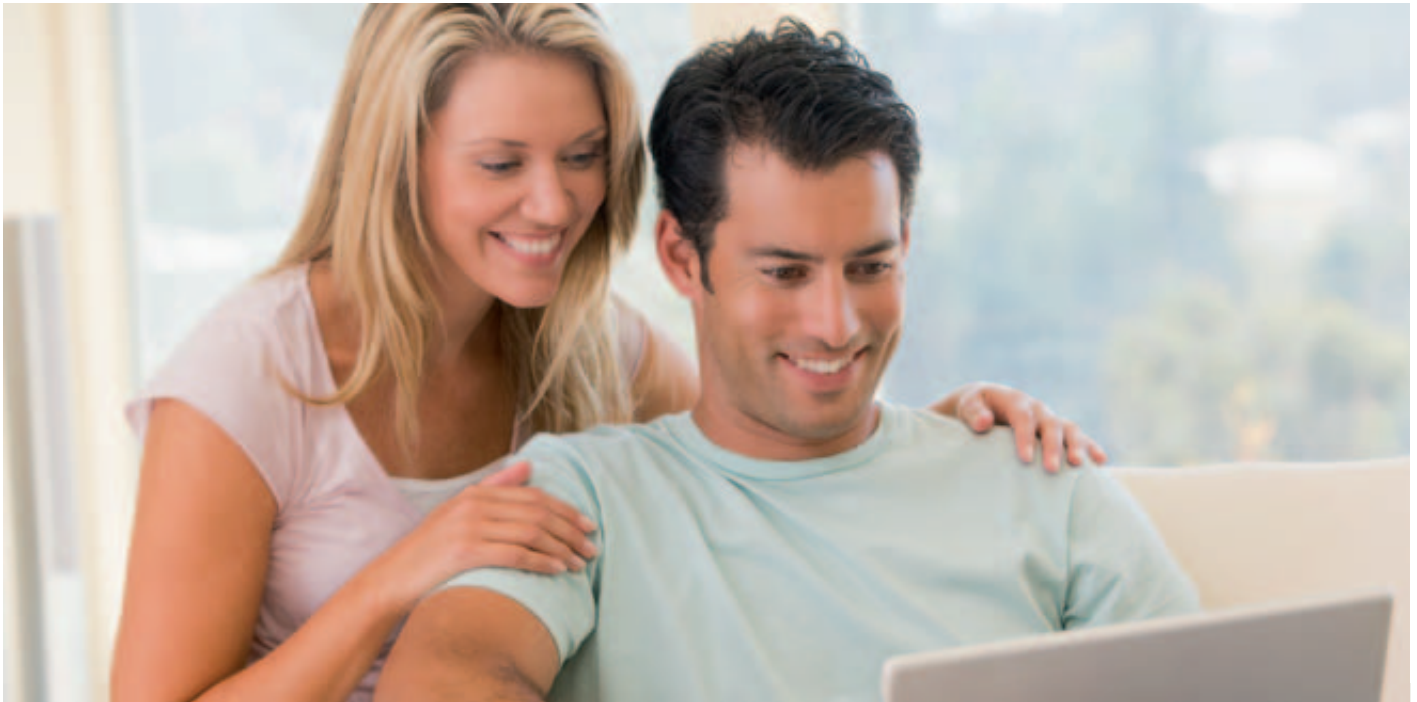
## ProEasy® – und wie?
